Rannikon pienvedet kalojen kutupaikkoina Pohjanmaalla ja Keski-Pohjanmaalla 2020–2022

Luku 5. Merenkurkun kalatalousalue

Luku 5.1. Merenkurkun kalatalousalue, osa- alue Raippaluoto – Björköby

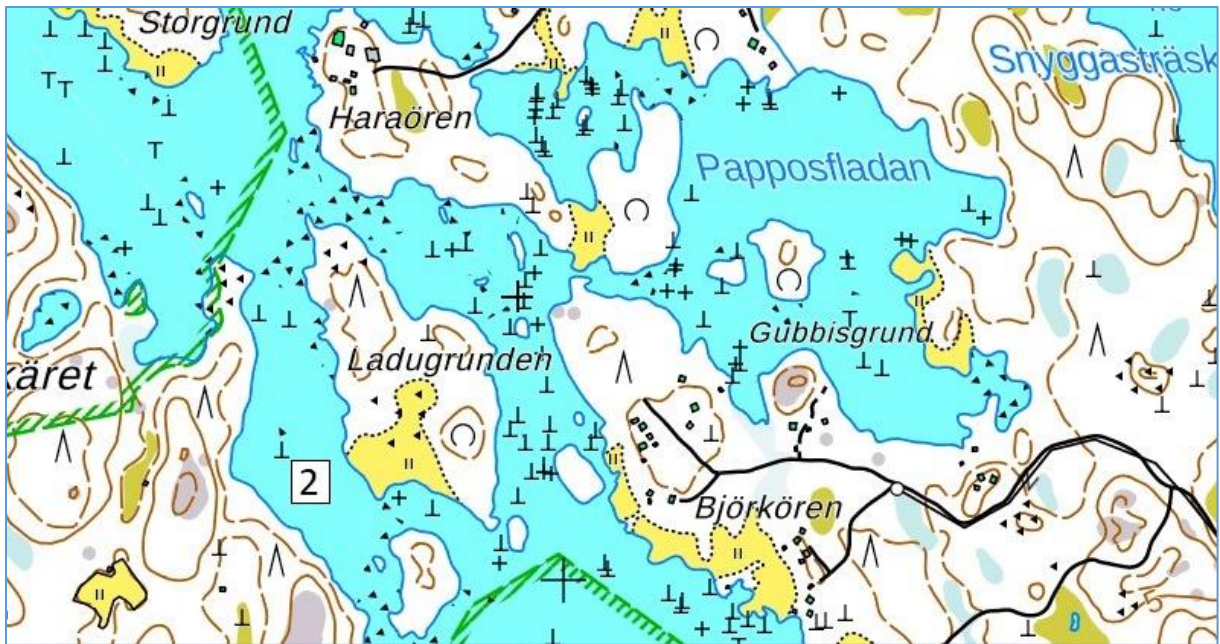
Papposfladan on suhteellisen suuri kluuviflada, jossa on ruokojen peittämät rannat. Ranta-alueet ovat tasaisia ja niillä on leveitä rantaniittyjä ja pitkiä matalia alueita pinnan alla. Kluuvifladan rannalla on kesämökkejä ja tuloväylä vesistöön on ruopattu. Suojaisan sijainnin ja matalan syvyyden ansiosta vesi kuitenkin lämpenee fladassa nopeasti keväällä. Kvarken flada -hankkeessa todettiin, että fladan merkitys on suuri ahventen poikastuotannossa. Vedenalainen kasvillisuus on monipuolista, täällä kasvaa muun muassa punanäkinpartaa (*C. Tomentosa*), mukulanäkinpartaa (*C. aspera*), hapsivitaa ja merinäkinruohoa. (www.kvarkenflada.org). Myös Papposfladanin edustalla eri puolilla Ladugrundenia olevat matalat lahdet/fladat ovat kalojen kutupaikkoja. Täällä on säyneitä ja haukia ja vesikasvillisuutena hapsivitoja ja punanäkinpartoja.

Kuva 5.1.23. Papposfladan ja Ladugrundsviken (2). (Kartan tiedot perustuvat maanmittauslaitoksen maastotietokantaan 5/2021)

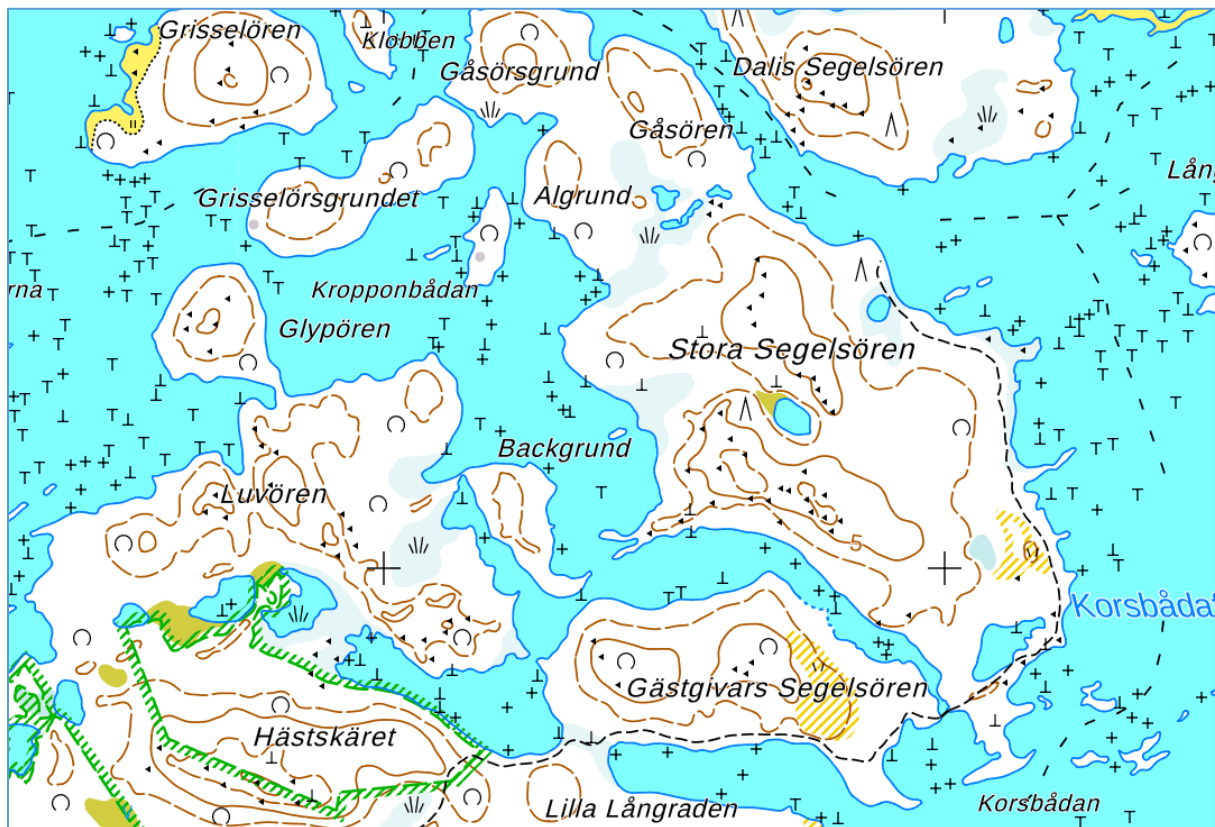
Slättskäret- ja Lappörarna-saarien välisellä alueella sijaitsee itä-länsisuunnassa pitkänkapea matala salmi, jossa fladat ja kluuvit ovat kuroutumassa erilleen. Luvören- ja Segelsörarna-saarien välillä on fladavesistö, joka alkaa matalasta kynnyksestä Glypörenin tuloväylässä. Pidemmällä fladat ovat kuoroutumassa erillisiksi kluuvifladoiksi. Fladoja ympäröivät ruokokaistalet ja vesikasvillisuus on runsasta, paljon näkinpartoja (*Chara tomentosa*, *Chara sp.*), hapsivitoja (*S. pectinatus*) ja kalvasärviötä (*M. sibiricum*). Sisäosissa esiintyy paljon erilaisia särkikaloja ja lisäksi kolmipiikkejä.

Kuva 5.1.27. Luvörenin–Segelörenin alue muodostuu fladojen ja kluuvifladojen sarjasta. (Kartan tiedot perustuvat maanmittauslaitoksen maastotietokantaan 5/2021)

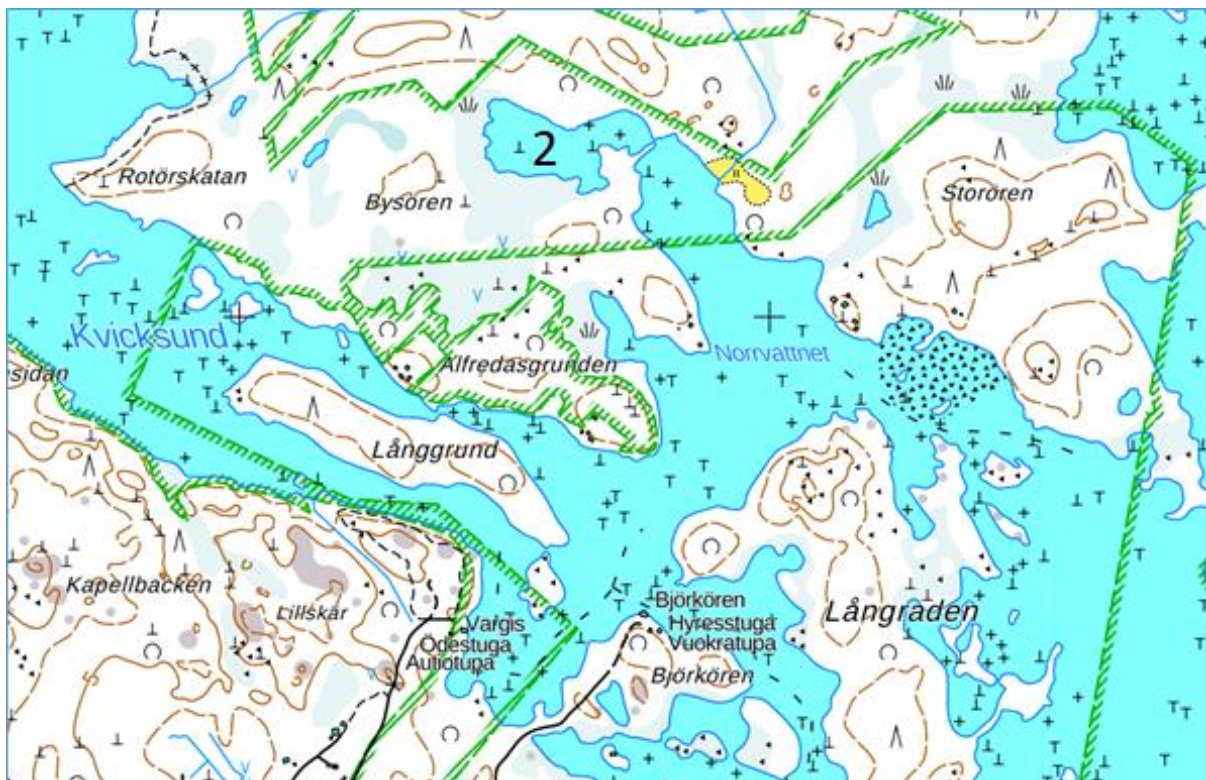
Kvicksundin ja Djupfjärdenin välillä sijaitseva Norrvattnet on noin 20 ha:n kokoinen vesialue, jota voidaan mahdollisesti luonnehtia fladaksi. Aluetta on vaikea rajata tarkkaan, koska sitä rikkovat pienet saaret. Rannat ovat ruokojen peittämät ja vedenalainen kasvillisuus on rikasta, pääasiassa hapsivitoja. Koko alue voi tarjota hyviä kutupaikkoja haulle ja ahvenelle. Koilliskulmassa on matala lahti, joka työntyy Rönnskäretin eteläosaan. Edellisen raportin jälkeen sisäosa on kuroutunut erilleen kluuvifladaksi, jonka pohjoisrannalla ruovikossa on kapea aukko. Matalan kluuvifladan rannoilla kasvaa leveitä ruokokaistaleita. Ristilimaskoja on runsaasti ja vedenalaisena kasvillisuutena on hapsivitoja, pikkuhauvoja ja pienessä määrin punanäkinpartoja. Kluuvifladassa havaittiin piikkikaloja ja sorvia.

Kuva 5.1.28. Norrvattnet ja erilleen kuroutunut kluuviflada (2). (Kartan tiedot perustuvat maanmittauslaitoksen maastotietokantaan 5/2021)

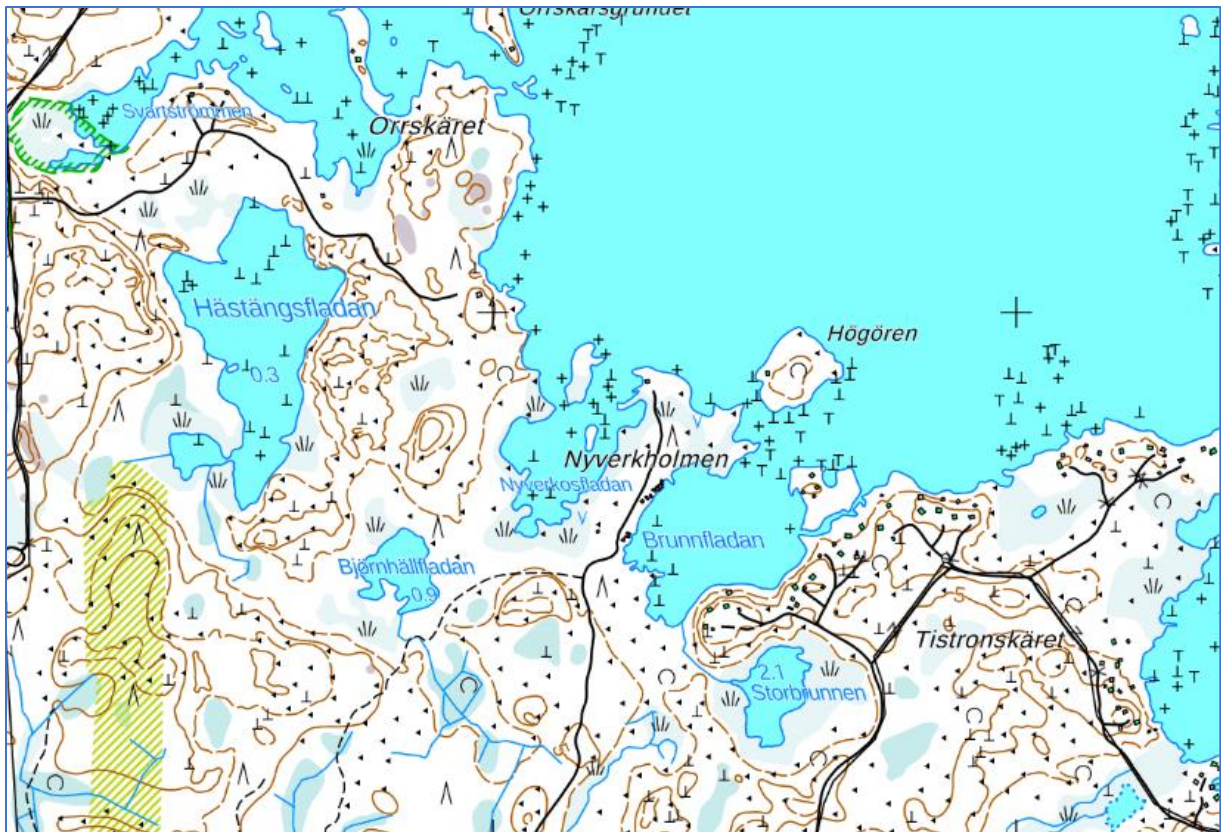
Brunnfladan luokitellaan esifladaksi, koska siinä ei ole kynnystä, joka estää sanottavasti veden vaihtumista. Brunnfladan on suhteellisen karu ja 2 m syvä flada, jonka rannoilla kasvaa ruokoja. Fladassa havaittiin suuri punanäkinpartaniitty, minkä lisäksi esiintyy hapsivitoja (*S. pectinata*), merinäkinruohoja (*Najas marina*) ja poimuvitoja (*P. crispus*). Itäranta on jyrkkä, kun taas muut rannat ovat alavia. Suu on kivikkoinen ja noin 30 m leveä. Veden suuren vaihtuvuuden takia veden lämpötila nousi hitaasti ja mädin hautuminen kesti pitkään fladassa. Ahvenen tuotanto fladassa luokitellaan keskiuureksi (www.kvarkenflada.org). Storbrunnen on pieni järvi, josta virtaa laskupuro Brunnfladaniin. Puro on kokonaan kivilohkareiden sulkema. Puron putouskorkeus on melko suuri (2 m) noin 100 m:n matkalla.

Kuva 5.2.8. Brunnfladan ja Storbrunnen (nro 68), Hästängsfladan ja Svartströmmen (nro 69), Nyverkosfladan ja Björnhällfladan (nro 73). (Kartan tiedot perustuvat maanmittauslaitoksen maastotietokantaan 6/2021)

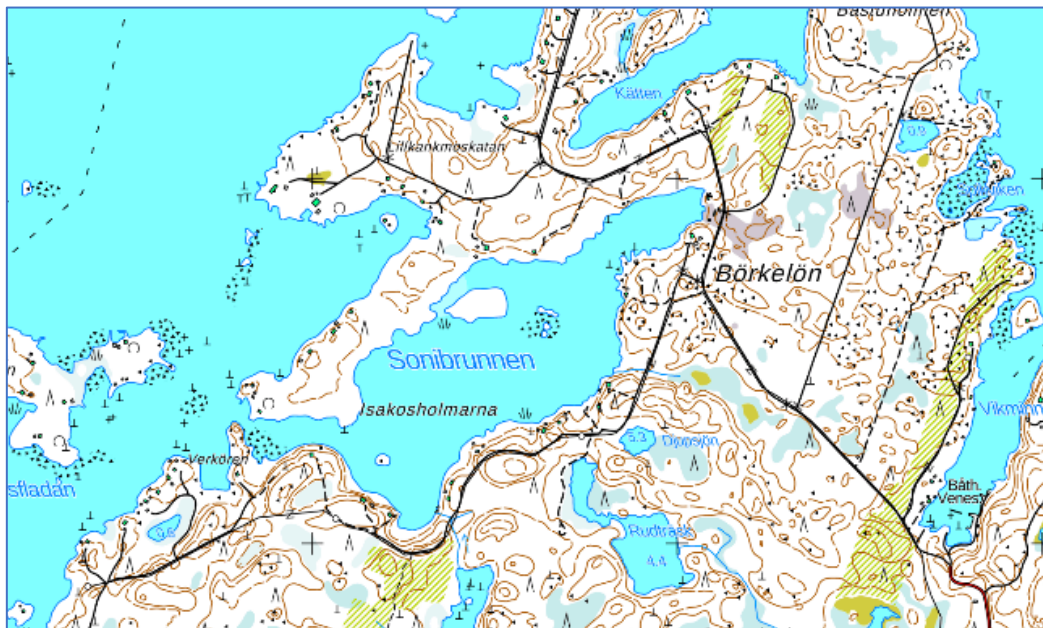
Sonibrunnen on yli 30 ha:n kokoinen flada Petsmolandetin pohjoisosassa. Suu on noin 300 m pitkä ja 30–60 m leveä salmi, jossa on ruopattu väylä. Sonibrunneniin virtaa puro Kvarnträsketistä.

Kuva 5.2.13. Sonibrunnen. (Kartan tiedot perustuvat maanmittauslaitoksen maastotietokantaan 8/2021)

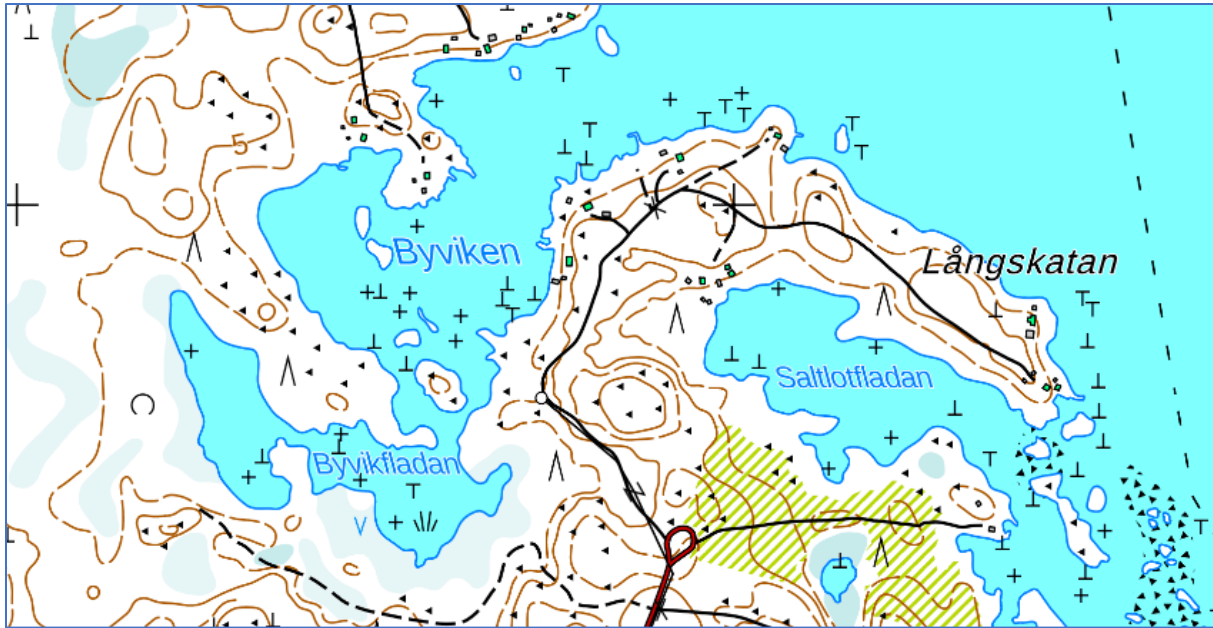
Byviken ja sen sisäpuolella oleva Byvikfladan sijaitsevat Värlaxin itäpuolella. Byviken on suhteellisen avoin fladalahti, jonka rantoja reunustaa ruovikkokaistale. Sen sisäpuolella olevassa Byvikfladanissa on voimakas ruokokasvillisuus. Byvikenin rannat ovat suhteellisen korkeita, kun taas Byvikfladanin rannat ovat paikoittain alavia. Byvikfladan on jakaantunut useaan osaan ja yhteydessä Byvikeniin matalien aukkojen kautta. Olosuhteet ovat todennäköisesti ihanteelliset kalanpoikasille Byvikfladanissa. Vesikasvillisuus on rehevää, muun muassa hapsivitoja, ärviöitä ja näkinpartoja.

Kuva 5.2.15. Byviken, Byvikfladan ja Saltlotfladan (nro 89). (Kartan tiedot perustuvat maanmittauslaitoksen maastotietokantaan 8/2021)

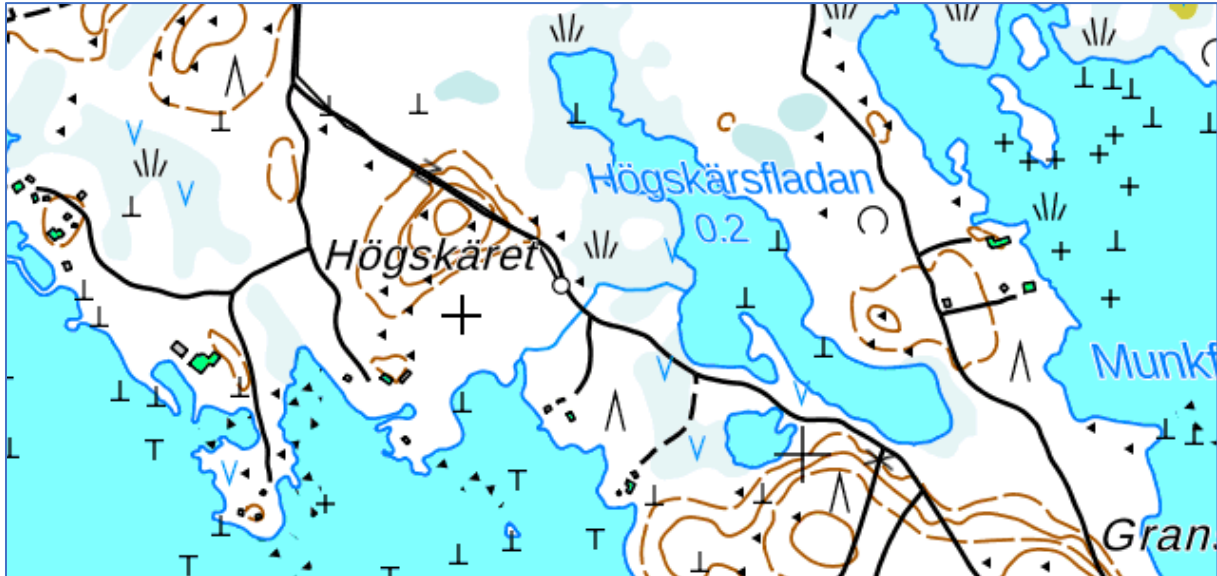
Högskärsfladan Värlaxin eteläosassa on kluuvi, jonka vesi on ruskeaa ja jota ympäröi rehevä ruokokasvillisuus. Kluuvista puuttui aiemmin purouoma, mutta vuonna 1992 uusi uoma kaivettiin Köklotfjärdeniin. Autotien, joka ylittää järven laskupuron, alapuolella on betonirumpu. Puron pohja betonirummusta alas mereen asti on kivetty niin, että levähdyspaikkoja on saatu aikaan. Uoman leveys on kuitenkin yksi metri. Puro on rehevä ja siinä kasvaa muun muassa rentukoita ja pikkulimaskoita.

Kuva 5.2.16. Högskärsfladan Värmlandin eteläosassa. (Kartan tiedot perustuvat maanmittauslaitoksen maastotietokantaan 8/2021)

Toimenpide-ehdotukset: Valuma-alue on pieni eikä vettä riitä purossa koko vuoden ajan. Puro on kaivettu ja liian leveä virtaaman kannalta. Merivesi ulottuu todennäköisesti melko pitkälle purossa ylöspäin, sillä alue on alavaa. Rummusta alavirtaan oleva osuus purosta pitäisi kaventaa ja mukauttaa virtaamaan.

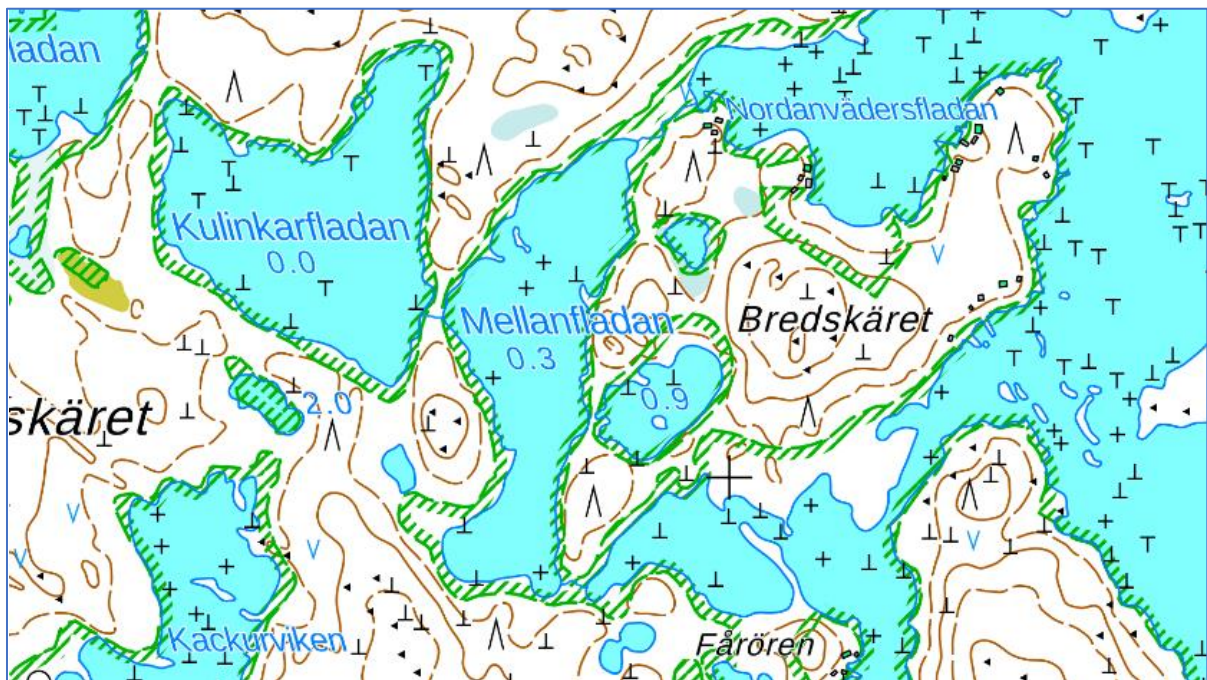
fladoista. Metsähallitus suunnittelee pohjoisen puoleisen laskupuron täyttämistä jälleen vedenpinnan tason nostamiseksi Mellanfladanissa.

Kuva 5.2.23. Kulinkarfladanin–Mellanfladanin kluuvijärvivesistö. (Kartan tiedot perustuvat maanmittauslaitoksen maastotietokantaan 8/2021)
