Rannikon pienvedet kalojen kutupaikkoina Pohjanmaalla ja Keski-Pohjanmaalla 2020–2022

Luku 6. Eteläisen Rannikko-Pohjanmaan kalatalousalue

Carina Rönn, Marina Nyqvist

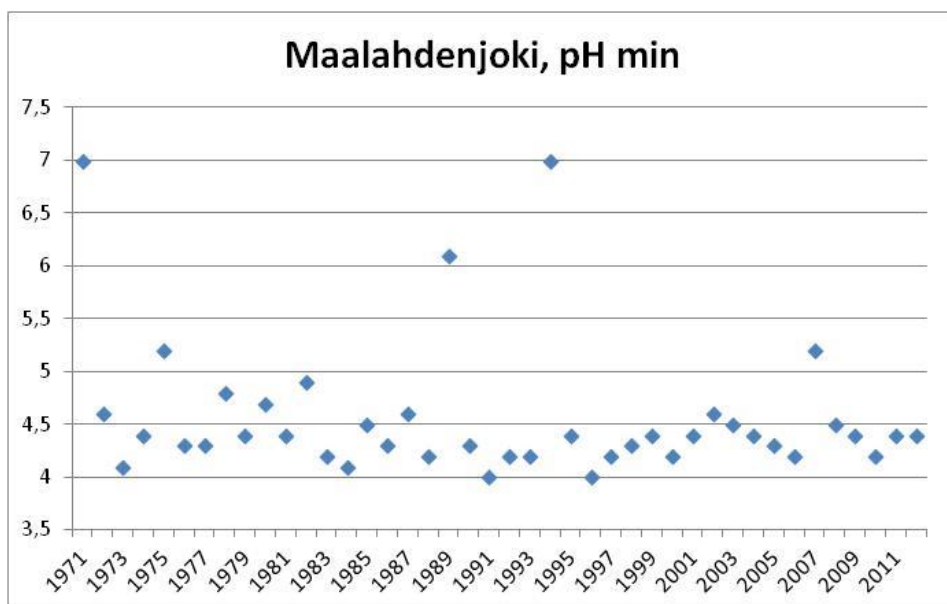
Kuva 6.7. Mitatut pH-minimi-arvot Maalahdenjoessa vuosina 1971–2011. Lähde: ELY-keskus

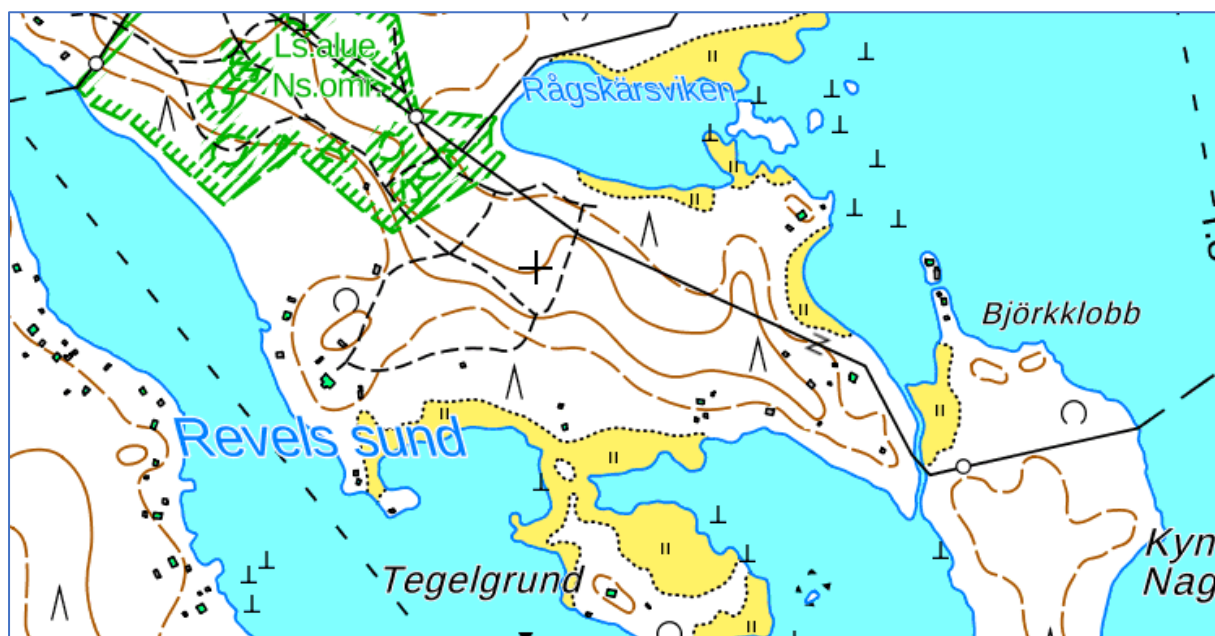
Kuva 6.11. Rågskärsviken ja Tegelgrundin poukamat (kartan tiedot perustuvat maanmittauslaitoksen maastotietokantaan 8/2021)

Tegelgrundin poukamat ja Rågskärsviken sijaitsevat molemmat Bengskärin eteläosassa erillään toisistaan. Tegelgrundin poukamat ovat reheviä ruovikkoisia lahtia, joissa vedenalainen kasvillisuus on tiheää ja muodostuu näkinparroista, hapsividoista ja ahvenvidoista. Rågskärsviken on erittäin matala luonnontilainen kluuviflada tai lahti, josta näyttää puuttuvan kynnykset. Sitä ympäröivät leveät ruovikkokaistaleet, jotka rajaavat sen erilleen merestä. Lahdessa kasvaa lankaleviä ja vähän hapsivitoja.

Kutukalat: Hauki.

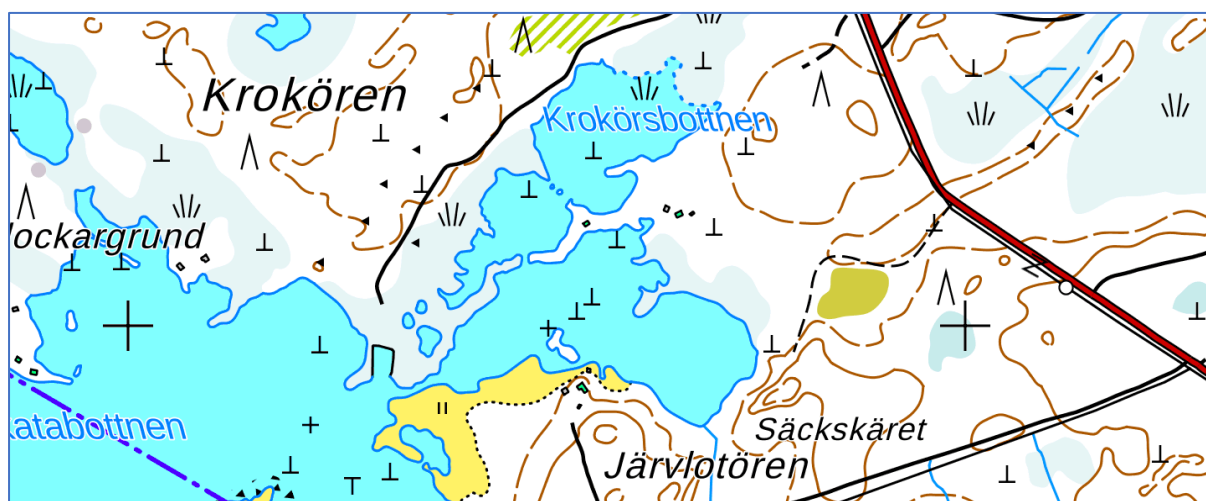
Kuva 6.16. Krokörsbottnen (kartan tiedot perustuvat maanmittauslaitoksen maastotietokantaan 8/2021)

Krokörsbottnen on kolmiosainen kluuvi-fladavesistö, jossa vesi on kirkasta. Sisäosan kluuveissa keskiyvyys on vain 0,6 m. Ulomassa osassa on ruopattu veneväylä, ja se on siten flada. Kahteen sisempään osaan johtaa lisäksi vanhat ruopatut väylät. Kvarken flada -hankkeessa havaittiin vuonna 2017 paljon ahvenenpoikasia, kun taas vuonna 2018 ahvenenpoikasia oli vain muutama, mutta hauenpoikasia oli sitäkin enemmän. Vedenpinnan taso kluuvissa oli lisäksi erittäin matala vuonna 2018. (www.kvarkenflada.org). Vallitsevia kasvilajeja kluuvissa ovat merinäkinruoho, mukulanäkinparta ja punanäkinparta.

Kutukalat: Hauki, ahven ja särki

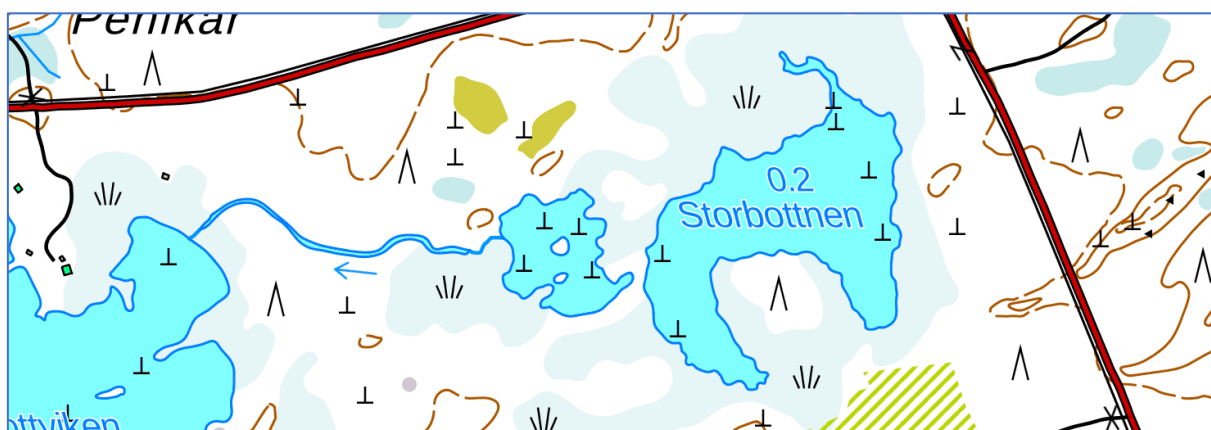
Kuva 6.18. Storbottnen. (Kartan tiedot perustuvat maanmittauslaitoksen maastotietokantaan 8/2021)

Storbottnen on rehevä kluuvi Utterönissä, joka on jakaantunut suureen ja pieneen järveen. Niiden välissä on kapea salmi, joka on kasvanut umpeen tiheää ruovikkoa. Järven rannat ovat sarojen ja ruokojen peitossa. Se on yhteydessä mereen 300 m pitkän puron kautta, joka ruopattiin 1970-luvun alussa pienveneväyläksi ja jota käytettiin samalla metsäojana. Kalastuskunta on sittemmin ennallistanut purouoman rakentamalla useita patorakenteita entiseen väylään ja patoamalla järven osittain. Tällä hetkellä puro toimii erittäin hyvin kalankulussa. Ylemmässä kluuvissa on avoin mutapohja ilman kasvillisuutta, alemmassa kluuvissa puolestaan kasvaa näkinpartoja ja hapsivitoja. Myös ajelehtivia lankaleviä havaittiin.

Kutukalat: Hauki, ahven ja särki. Tärkeä ahvenen kutupaikka.
