Rannikon pienvedet kalojen kutupaikkoina Pohjanmaalla ja Keski-Pohjanmaalla 2020–2022

Luku 4. Pohjoisen Rannikko-Pohjanmaan kalatalousalue

Luku 4.1. Pohjoisen Rannikko-Pohjanmaan kalatalousalue, osa-alue Öja–Luoto–Pietarsaari

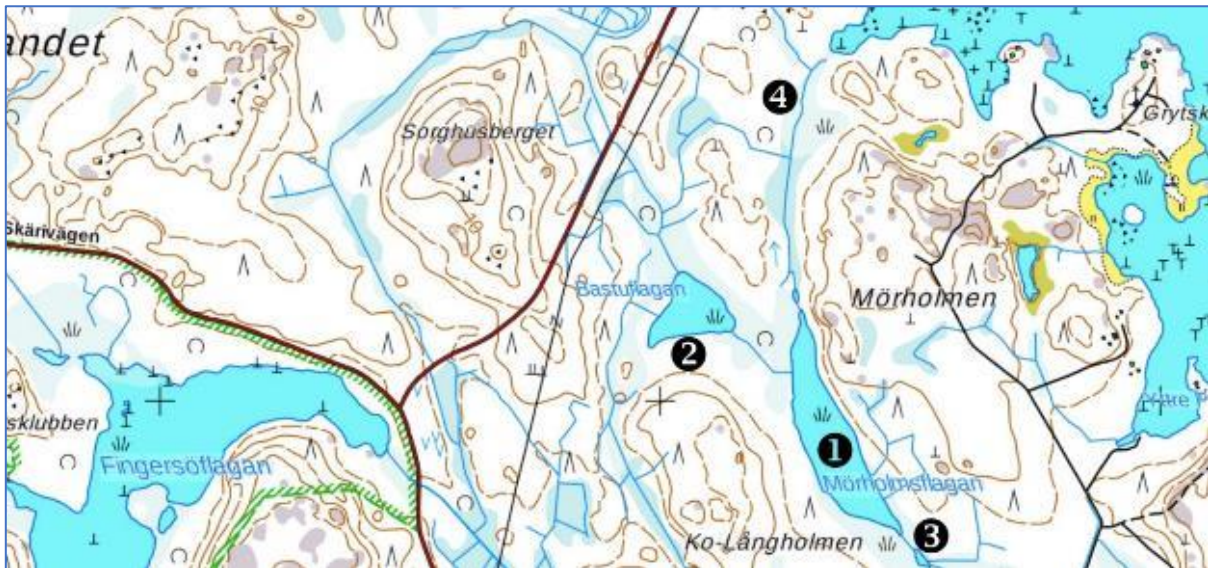
Kuva 4.1.10. Mörholmsflagan (1), Bastuflagan (2), vuosina 1990 ja 1995 kunnostettu laskupuron osuus (4) ja keinotekoinen laskupuro/metsäoja (3), jota myöten osa Mörholmsflagan-kluuvien vedestä virtaa etelään. (Kartan tiedot perustuvat maanmittauslaitoksen maastotietokantaan 4/2022).

Vuosina 2019–2021 otettiin näytteitä Bastuflagan-kluuvin laskupurosta, yhteisestä laskupurosta ja Mörholmflagan-kluuvin pohjoisosasta. Vuonna 2019 tilanne oli tilapäisesti parempi Mörholmflaganin–Bastuflaganin alueella ja 14.5.2019 pH-arvo kluuvien yhteisessä laskupurossa oli 5,6. Vesi Bastuflagan-kluuvissa oli hapanta huhtikuussa 2019 ja 2020. Happamoitumiseen olivat todennäköisesti syynä kuivatetut happamat sulfaattimaat. Vaikuttaa siltä, että merivettä on virrannut ylös Mörholmflagan-kluuviin keväällä 2020, koska sähkönjohtavuus oli niin suuri 29.4. Merivesi on voinut muodostaa puskurin hapanta kuormitusta vastaan, mutta näin ei todennäköisesti ole tapahtunut Bastuflagan-kluuvissa.

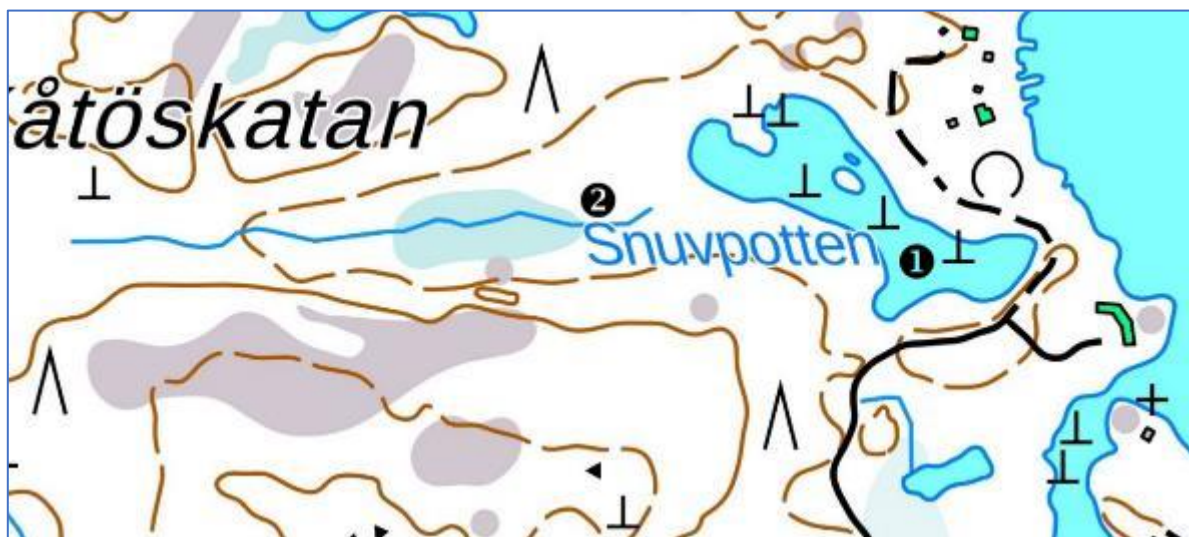
Kuva 4.1.13. Snuvpotten (1) ja metsäoja (2). (Kartan tiedot perustuvat maanmittauslaitoksen maastotietokantaan 4/2022).

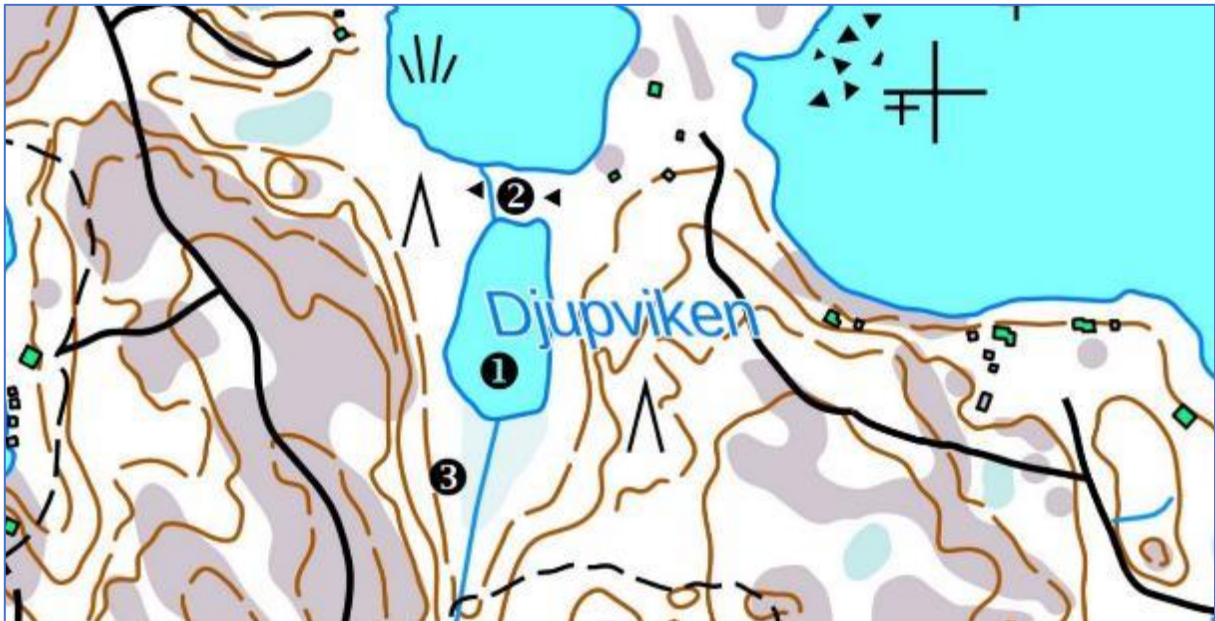
Kuva 4.1.22. Djupviken (1), pohjoisen puoleinen laskupuro (2) ja etelän puoleinen metsäoja (3). (Kartan tiedot perustuvat maanmittauslaitoksen maastotietokantaan 4/2022).

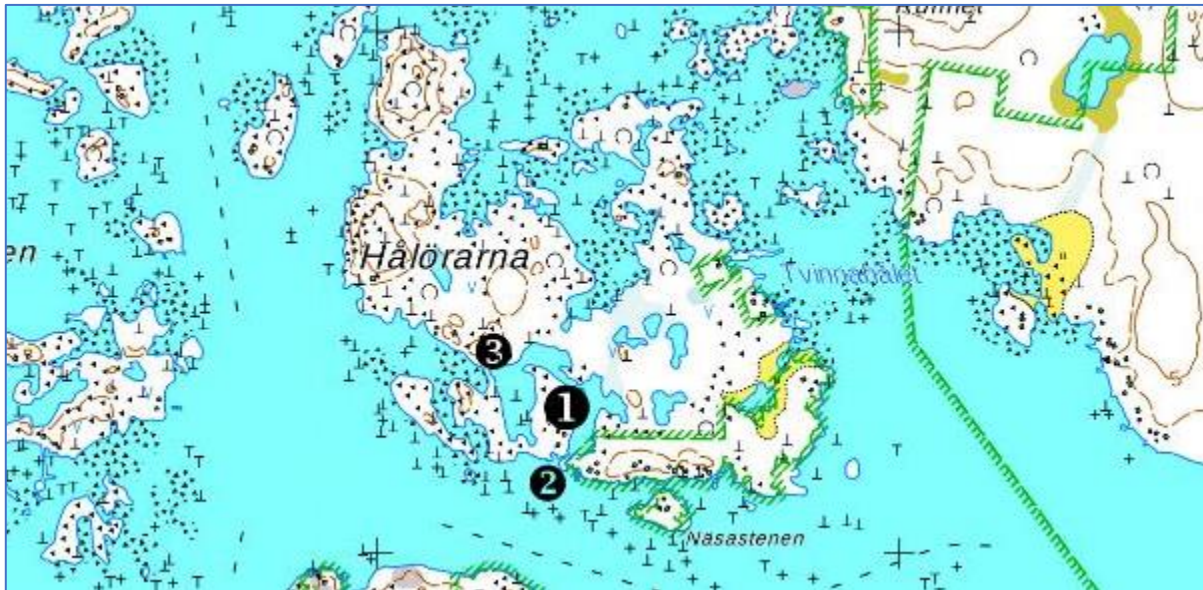
Kuva 4.1.25. Kluuvi Hålörarna-saaren eteläosassa (1), ruopattu tuloväylä (2) ja luonnollinen laskupuro (3). (Kartan tiedot perustuvat maanmittauslaitoksen maastotietokantaan 4/2022).

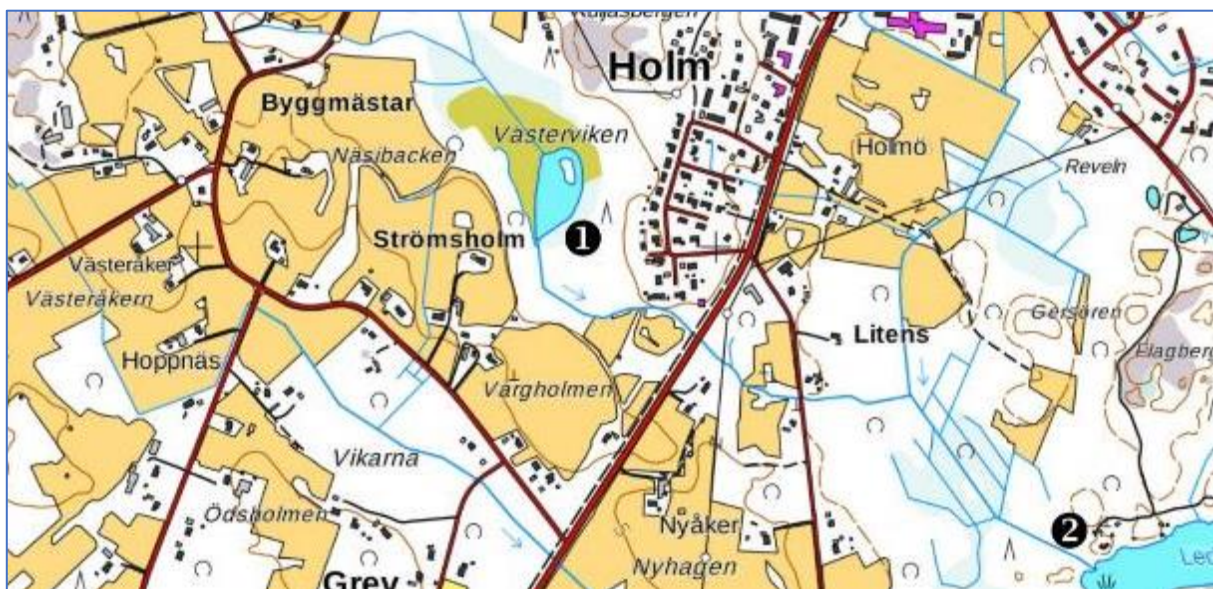
Kuva 4.1.34a. Västerviken (1) ja laskupuro Ledeniin (2). (Kartan tiedot perustuvat maanmittauslaitoksen maastotietokantaan 3/2022).
