# Rannikon pienvedet kalojen kutupaikkoina Pohjanmaalla ja Keski-Pohjanmaalla 2020–2022

## Luku 7. Kristiinankaupungin-Isojoen kalatalousalue

# Luku 7. Kristiinankaupungin–Isojoen kalatalousalue

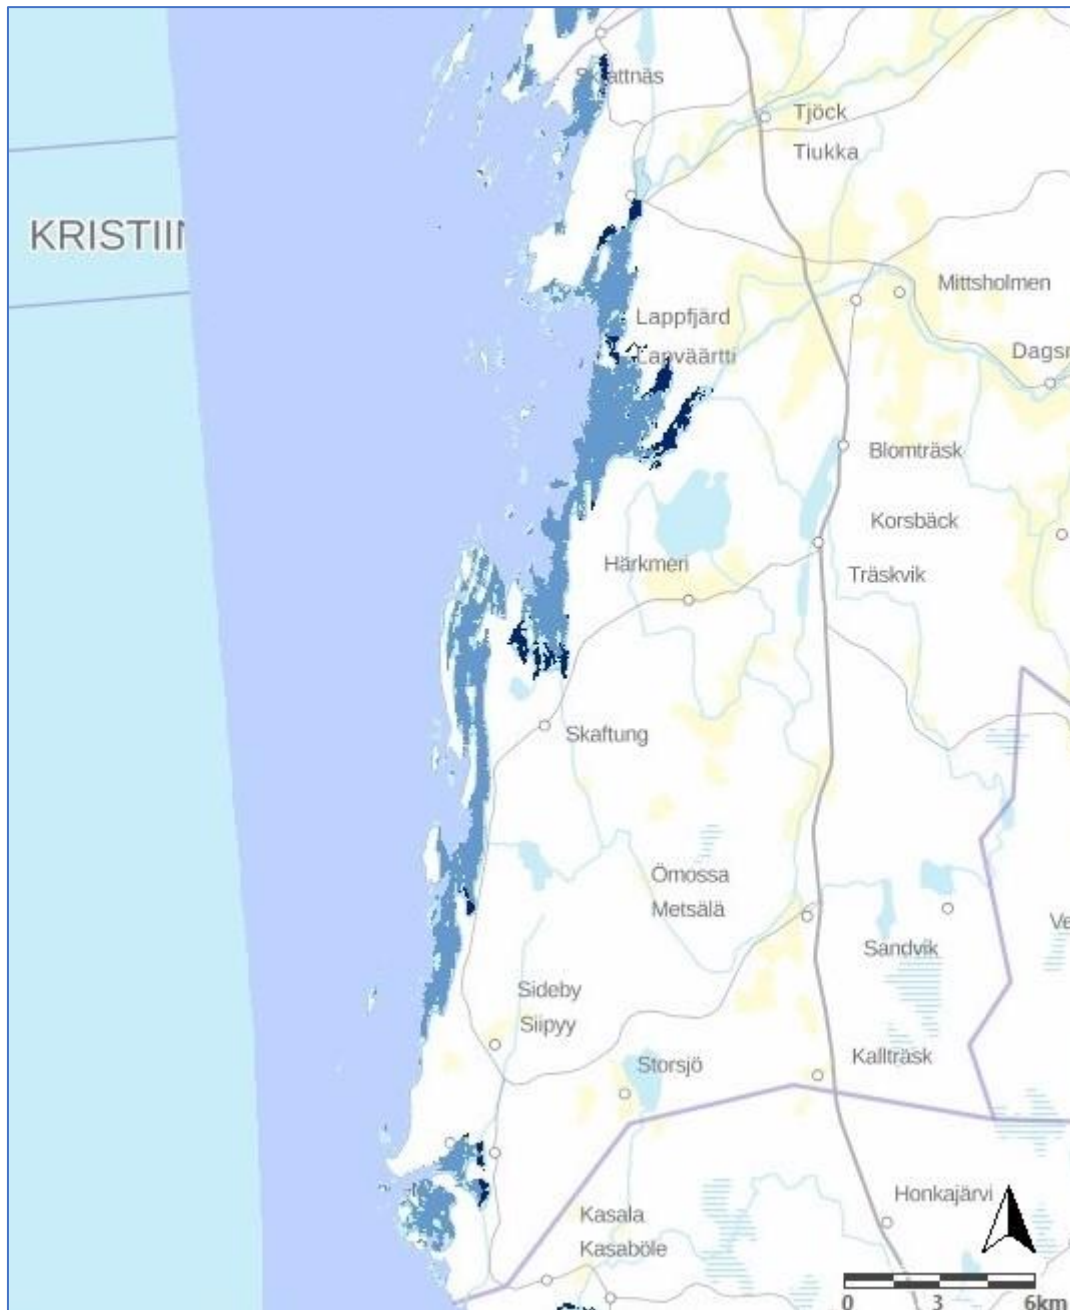
Kuva 7.2. Alueet, jotka ovat VELMU-mallin perusteella erittäin suotuisia (tummansiniset), suotuisia (siniset) ja epäsuotuisia (violetit) ahvenen poikastuotantoalueita (<http://paikkatieto.ymparisto.fi/velmu>).

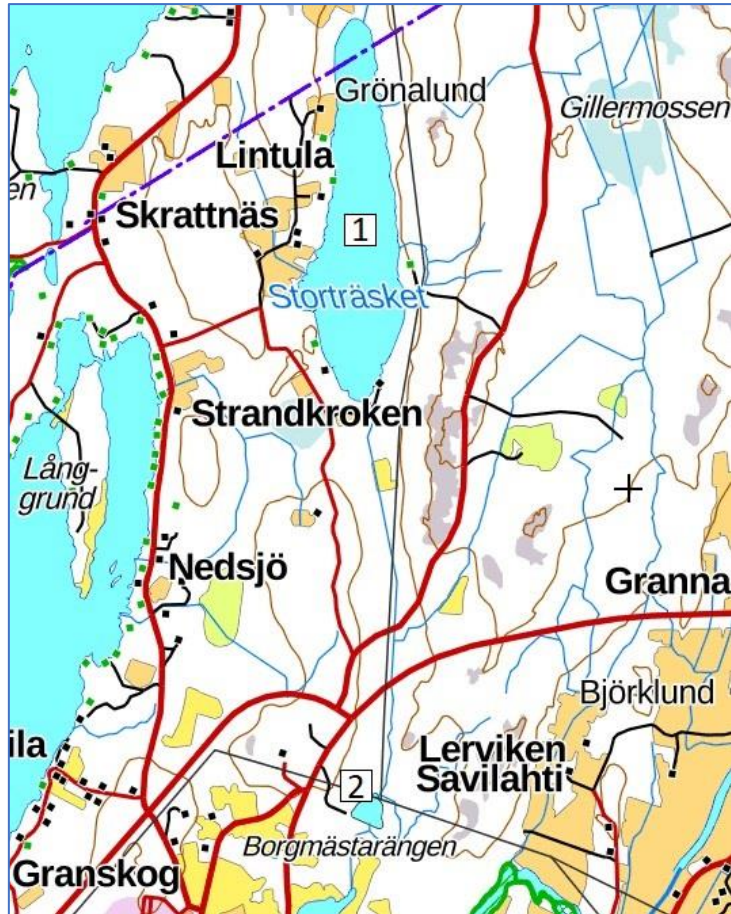
Kuva 7.5. Suurjärvi ja Kristiinankaupungin vedenottovesistö (2) (kartan tiedot perustuvat maanmittauslaitoksen maastotietokantaan 9/2021).

Suurjärvi on toiminut aiemmin Kristiinankaupungin vesivarastona, mutta sitä ei käytetä enää siihen tarkoitukseen. Suurjärven poukamissa kasvaa muun muassa saroja, ruokoja, kaisloja, lumpeita ja ahvenvitoja. Kalat nousevat Suurjärveen ojaa pitkin, joka kulkee vanhan padon vierestä. Ojassa on vanha rikkiäinen pato. Padot ovat korvattu kiveämällä puro, mutta veden putouskorkeus purosta on hieman liian suuri, jotta kalat pystyisivät nousemaan purosta järveen. Oja on noin 1 m leveä ja veden syvyys ojassa on 0,15–0,5 m. Lähellä asuva henkilö on nähnyt kalojen vaeltavan ylös ojaa. Flybäckinoja yhdistää Suurjärven vedenottovesistöön ja virtaa Pohjoislahteen. Vedenottovesistö on pieni tekojärvi lähellä puroa, joka virtaa Suurjärvestä. Vedenottovesistössä viljeltiin keväällä 1998 täplärapuja useissa pienissä lammissa. Purouoma kulkee Flybäckinojasta etelään ja kääntyy vedenottovesistön itäpuolelle yhtyen purouomaan, joka on kaivettu Pohjoislahden länsipuolelle. Suulla kasvaa tiheässä ruokoja, veden syvyys oli kenttäkäynnillä vuonna 2019 riittävä esimerkiksi hauen ohi vaellusta varten.

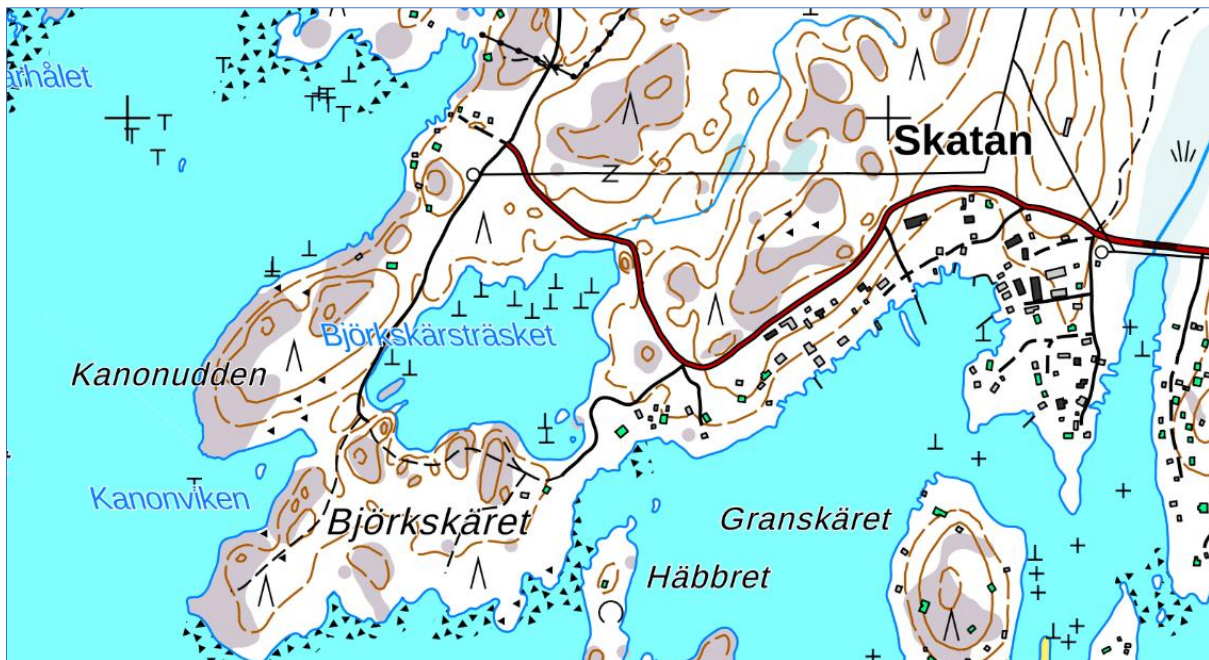
Kuva 7.7. Björkskäret (kartan tiedot perustuvat maanmittauslaitoksen maastotietokantaan 9/2021).

Kristiinankaupungissa sijaitseva kluuvi (pinta-ala 6 ha) toimi kalojen kutualueena, ennen kuin Pohjolan Voima Oy käytti sitä makeavesialtaana vuoteen 2015 asti. Pohjolan Voima Oy lopetti kaiken toimintansa alueella vuonna 2020, viimeiset purkutyöt olivat valmiita vuonna 2021. Noin 30 m pitkä ja 0,3 m leveä puro yhdistää nyt järven mereen kaakon suunnassa. Vesi purossa oli 0,1–0,3 m syvää kenttäkäynnillä 7.5.2019. Luonnollisesti kiemurtelevassa purossa on jyrkkä osuus, joka voi estää kalankulun. Vesi oli kenttäkäynnillä erittäin kirkasta. Puron pohja on kalliota ja purossa on suuria lohkareita. Puron yli kulkee metsätie, jonka alapuolella on pohjaan kaivettu betonirumpu tai -rengas. Suualue on matala ja suulla kasvaa runsaasti ruokoja.
