# Rannikon pienvedet kalojen kutupaikkoina Pohjanmaalla ja Keski-Pohjanmaalla 2020–2022

Carina Rönn, Ralf Wistbacka, Marina Nyqvist

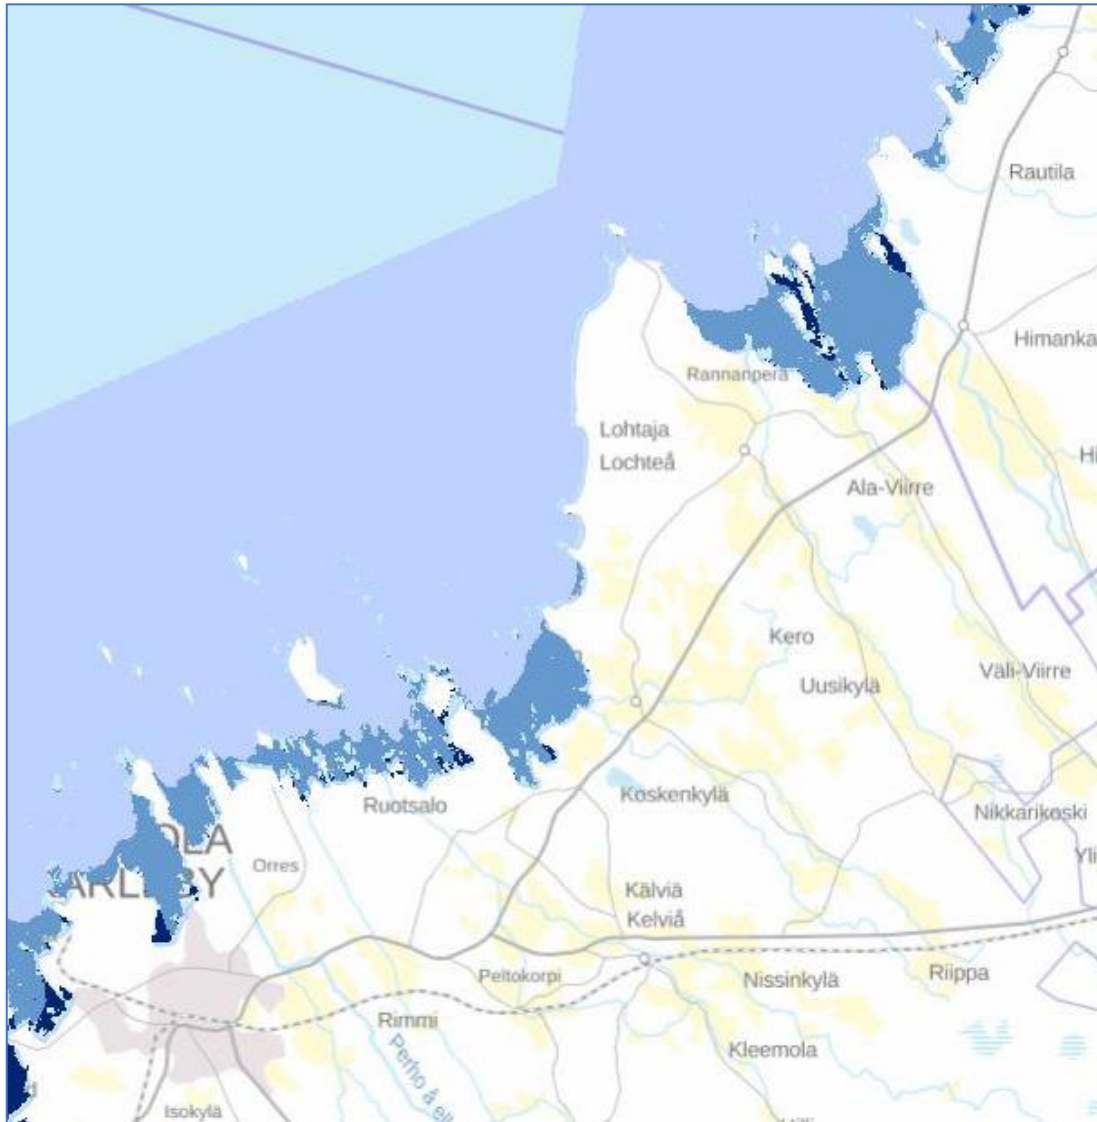
Kuva 3.2: Alueet, jotka ovat VELMU-mallin perusteella erittäin suotuisia (tummansiniset), suotuisia (siniset) ja epäsuotuisia (violetit) ahvenen poikastuotantoalueita (<http://paikkatieto.ymparisto.fi/velmu>).

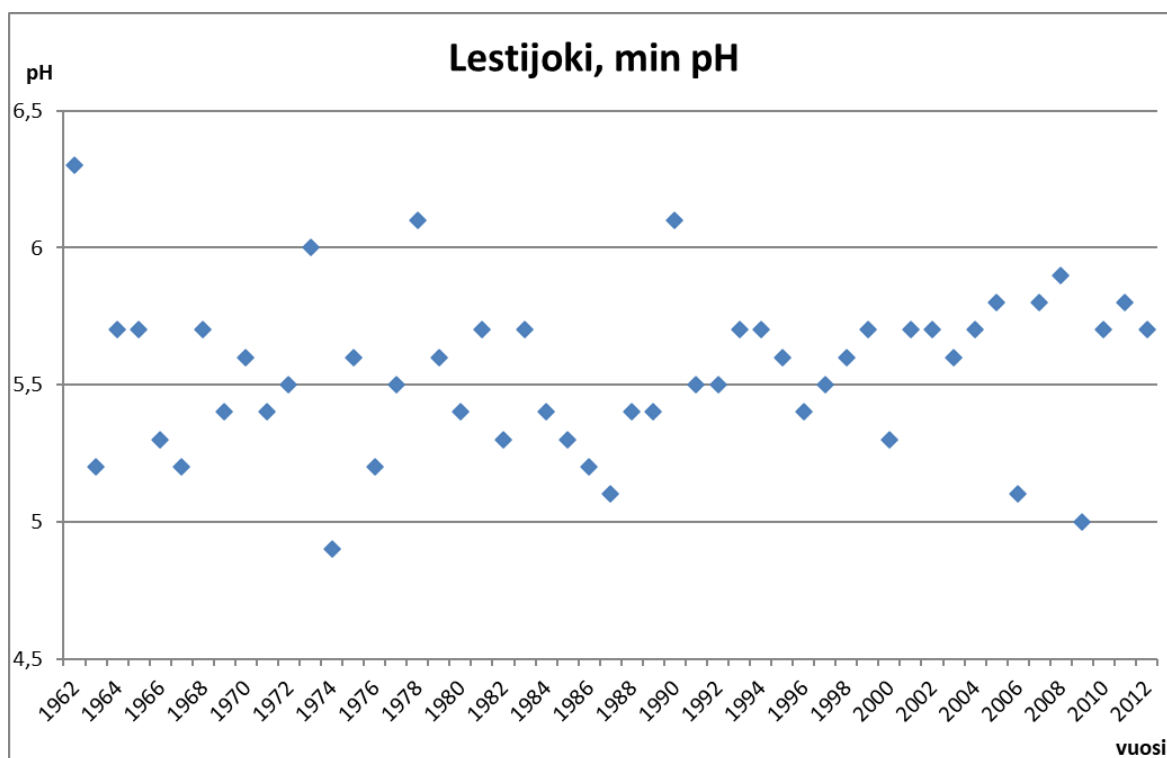
Kuva 3.3. pH-tason minimiarvot Lestijoen alajuoksulla (Himanka) vuosina 1962–2012 (Etelä-Pohjanmaan ELY-keskuksen tiedot).

**Veden laatu:** Joen ekologinen tila on luokiteltu tyydyttäväksi alajuoksulla ja hyväksi keski- ja yläjuoksulla. Kalafaunan perusteella joen ekologinen tila on luokiteltu hyväksi ala- ja keskijuoksulla ja erinomaiseksi yläjuoksulla. Joen kemiallinen tila on luokiteltu tasoltaan hyvää tasoa heikommaksi (Koivisto ym. 2016). Happamoituminen ei näytä olevan vesistöissä kovin suuri ongelma Himangan keskustassa vuosina 1962–2014 tehtyjen pH-mittausten perusteella. Vuosittaiset pH-tason minimiarvot ovat laskeneet alle 5,0:n vain kerran. Talvella 2006–2007 arvo oli yli 5 (kuva 3.3).

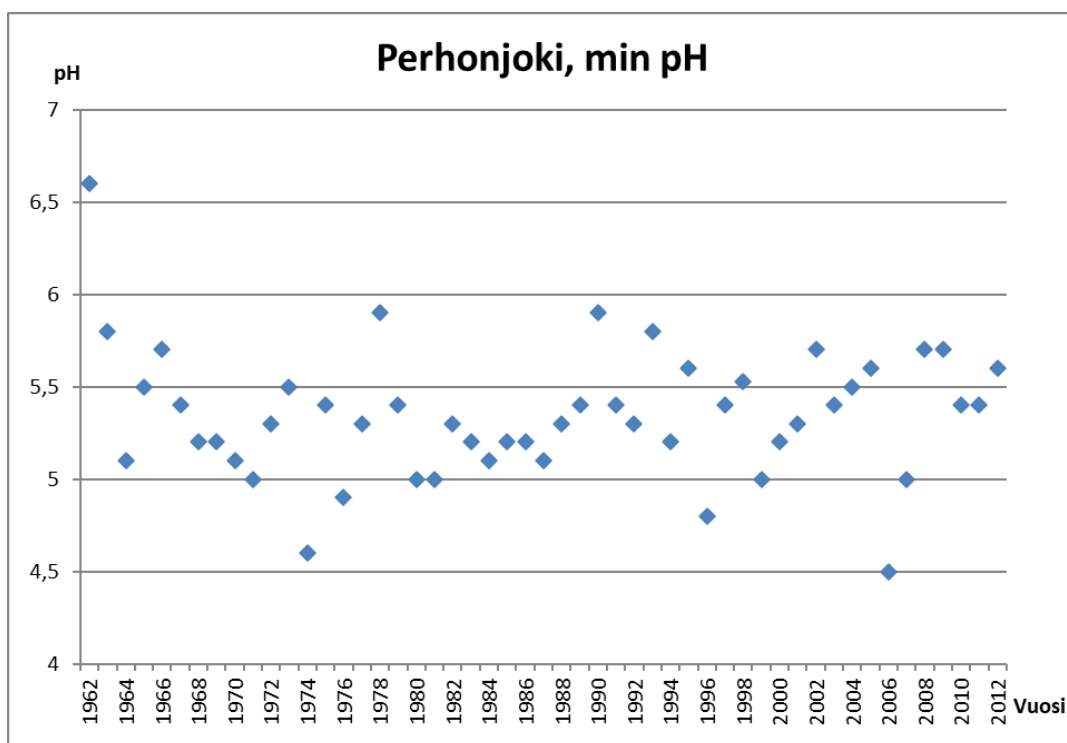
Kuva 3.4. Perhonjoesta kuukausittain mitatut pH-minimiarvot Kaukon kohdalla vuosina 1962–2012 (Etelä-Pohjanmaan ELY-keskuksen tiedot).

**Veden laatu:** Kuvassa 3.4 esitetään alhaisimmat joesta kuukausittain mitatut pH-arvot vuosina 1962–2012. Yleensä pH-arvo on kevät- ja syystulvien aikana yli 5,5, mutta vuonna 1996 voimakkaat syyssateet huuhtoivat happamia sulfaattimaita ja pH-arvot laskivat sen seurauksena marraskuussa 4,9–5,5:een. Vuosien 2006–2007 happamoitumiskatastrofin aikana pH-arvo laski 4,5:een.

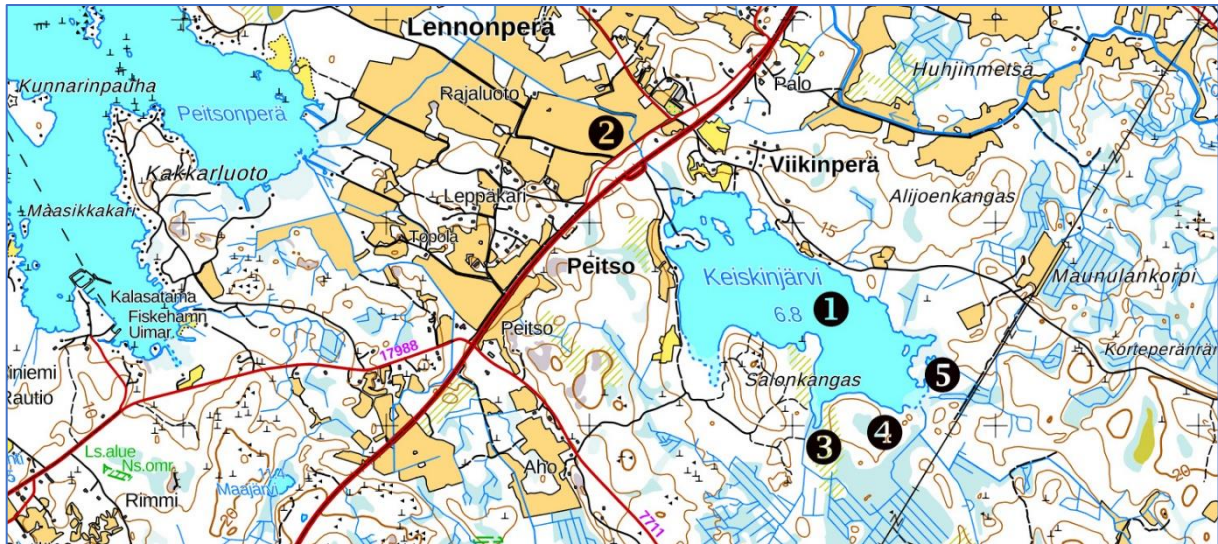
Kuva 3.20. Keiskinjärvi (1), Myllyojan laskupuro (2) ja metsäojat lounaasta (3), Syväjäristä (4) ja luoteesta (5). (Kartan tiedot perustuvat maanmittauslaitoksen maastotietokantaan 8/2021).

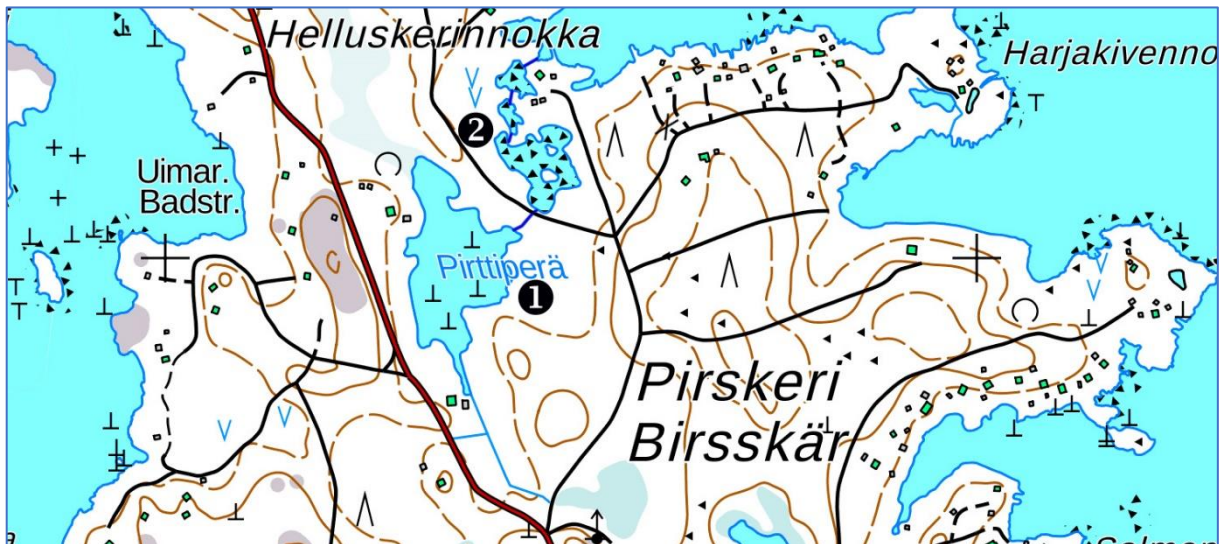
Kuva 3.21. Pirttipерän yläosa (1) ja alaosa (2) Pirskeriissä. Norot on piirretty sinisellä. (Kartan tiedot perustuvat maanmittauslaitoksen maastotietokantaan 8/2021).

Pirttiperä sijaitsee Pirskerissä Ruotsalon kylässä. Sen alaosa on matala sokkelomainen kluuvi meren vedenpinnan tasolla. Tuloväylä on 20 m pitkä ja 20 cm leveä ja syvä. Erilleen kuroutuneen osan, joka sijaitsee ylempänä, rannoilla kasvaa saroja ja rahkasammalta. Vedessä kasvaa muun muassa osmankäämejä. Valuma-aluetta halkovat ajotiet taloille. Pirttiperän laskupurossa oli 19.5.1998 ja keväällä 2019–2021 virtaus, joka mahdollisesti kalojen vaelluksen. 35 metriä pitkä uoma on kuitenkin paikoittain kasvanut umpeen saroja ja lahden kasvillisuus laskupaikassa on erittäin tiheää (Juhani Hannila). Laskupuro virtaa tierummun läpi taloihin vievän tien penkereellä, joka jakaa järven kahteen osaan. Keväällä 1998 tehdyssä avohakkuussa hakkuutyöt ulottuivat länsipuolella alas rantaviivalle asti.

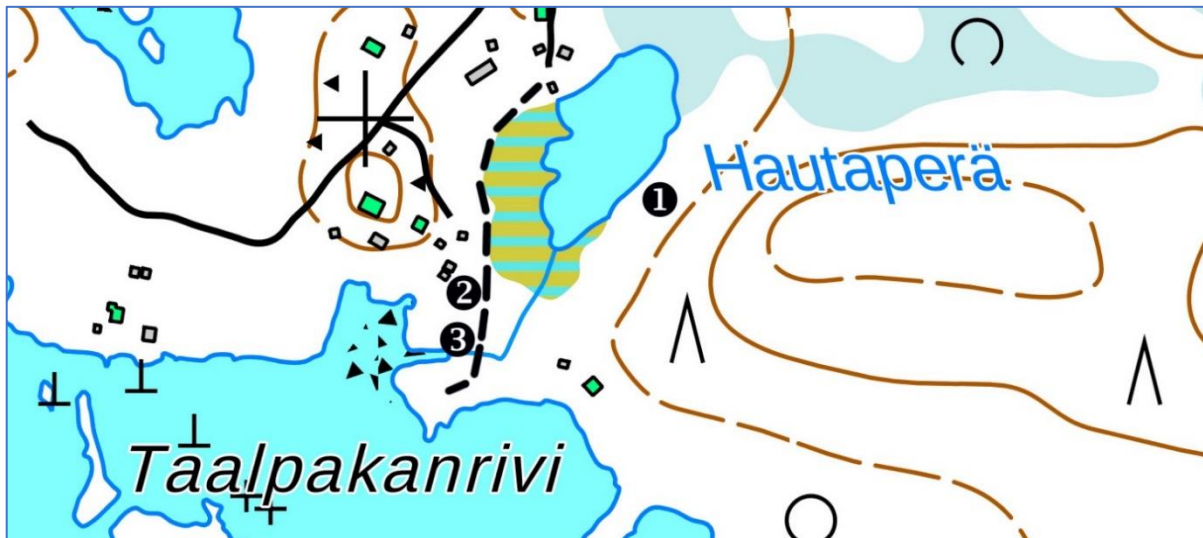
Kuva 3.22. Hautaperän kluuvi (1), uusi ajotie talolle (2) ja virheellisesti rakennettu tierumpu (3). (Kartan tiedot perustuvat maanmittauslaitoksen maastotietokantaan 8/2021).

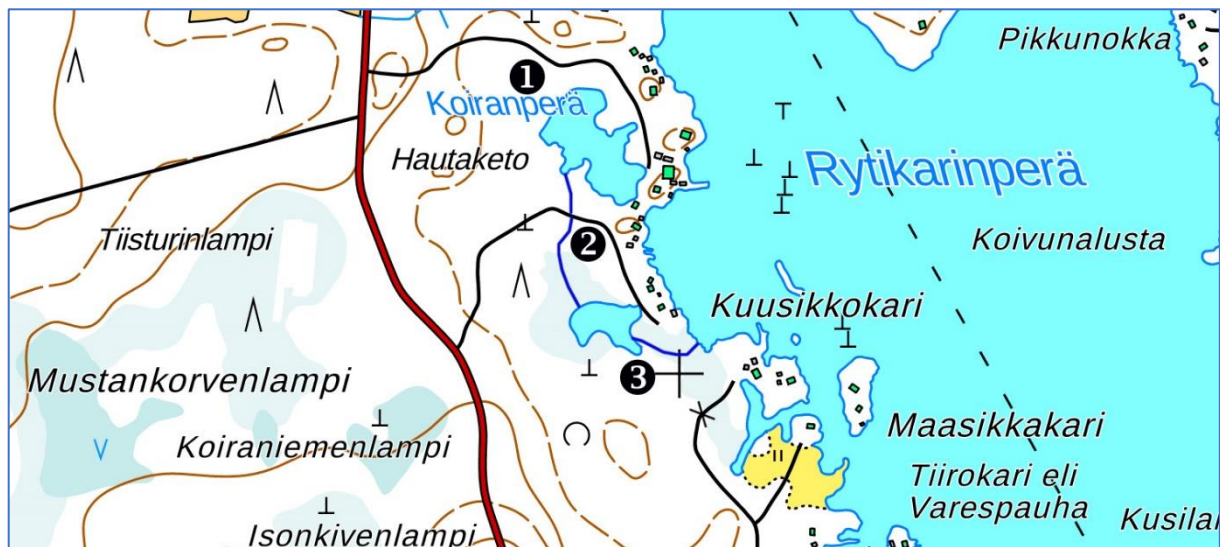
Kuva 3.23. Koiranperän ylempi kluuvi (1), jonka puronuoma (2) yhdistää, alempaan kluuviin (3). Purot on piirretty sinisellä. (Kartan tiedot perustuvat maanmittauslaitoksen maastotietokantaan 8/2021).

**Toimenpide-ehdotukset:** Kasvillisuus ja puunrungot poistetaan (käsin) kluuvien välisestä purosta.

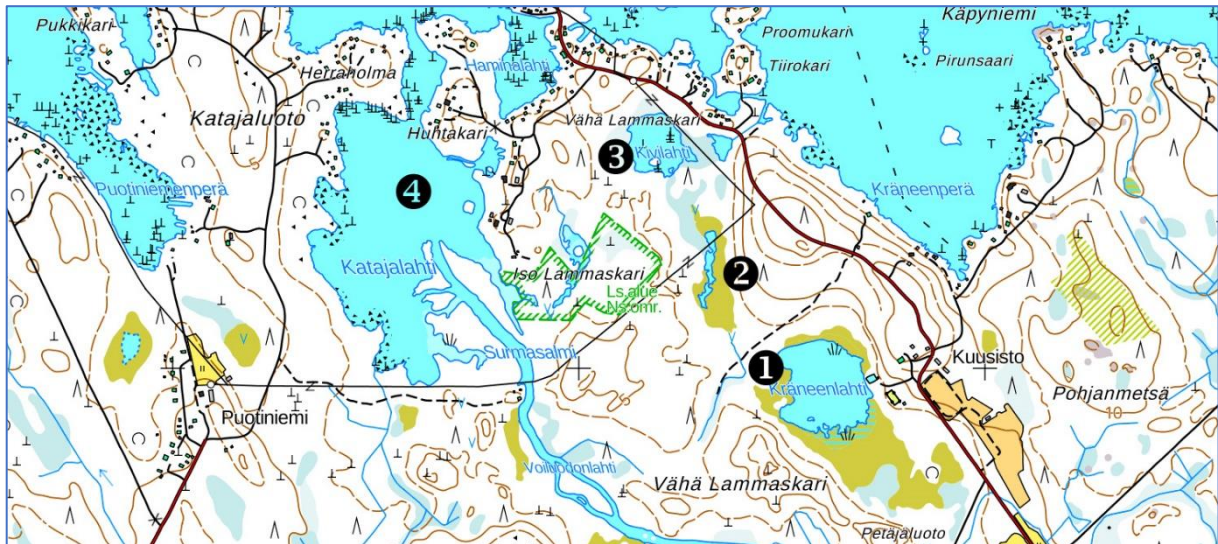
Kuva 3.26. Kräneenlahti ja sen laskupuro (1) sekä Kotokoskenoja (2) ja Kivilahden länsi- ja itäosa (3). Alueen suurin suistoalue Katajalahti (4) kuvassa vasemmalla. (Kartan tiedot perustuvat maanmittauslaitoksen maastotietokantaan 8/2021).

**Kutukalat:** Hauki, ahven ja särki. Kenttäkäynneillä 4.6.1997 ja 22.10.1997 havaittiin, että Kivilahden laskupuroon asennettu tierumpu oli rikkoutunut ja että vedenpinnan tason ero suhteessa alhaalla olevaan purouomaan oli ainakin 30 cm. Tämä on todennäköisesti estänyt kalojen nousun ylös. Tierummussa veden syvyys oli vain muutama senttimetri ja vesi virtasi rummun pohjan alapuolelle halkeaman kautta. Näin oli myös 22. 10.1997. Tierumpu oli korjattuna vuosina 2019–2021. Vaikka tierumpu sijaitsi puron pohjassa, kalojen todettiin voivan nousta ylös Kivilahteen (itä- ja länsiosaan). Kala ei voi enää nousta Kräneenlahteen.

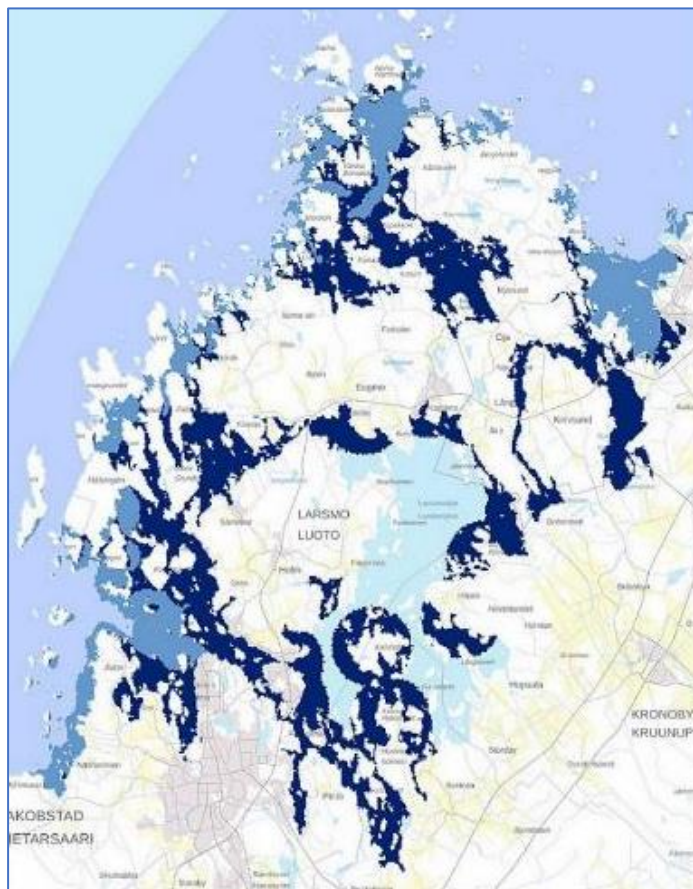
Kuva 4.1.1: Alueet, jotka ovat VELMU-mallin perusteella erittäin suotuisia (tummansiniset), suotuisia (siniset) ja epäsuotuisia (violetit) ahvenen poikastuotantoalueita (<http://paikkatieto.ymparisto.fi/velmu>).

Alueella on melko suuria alueita, jotka ovat luokiteltu erittäin suotuisiksi ahvenen poikastuotantoalueiksi. Kaikkia alueita ei kuitenkaan ole todennäköisesti varmistettu tekemällä poikastutkimuksia. Todettakoon, että Luodon-Öjanjärvi ei sisälly arviointiin ja että karttaan merkityt alueet ovat todennäköisesti mallinnettu aivan kuin ne olisivat merenlahtia. Luodon-Öjanjärvestä merkittävä osa voi olla sopiva ahvenenpoikasille, koska vesistöt ovat matalia ja vesi on humuksen värjäämää. Luodonjärvestä on laadittu malli, jossa esitetään mateenpoikasille sopivat alueet (Hudd ym. 2007).

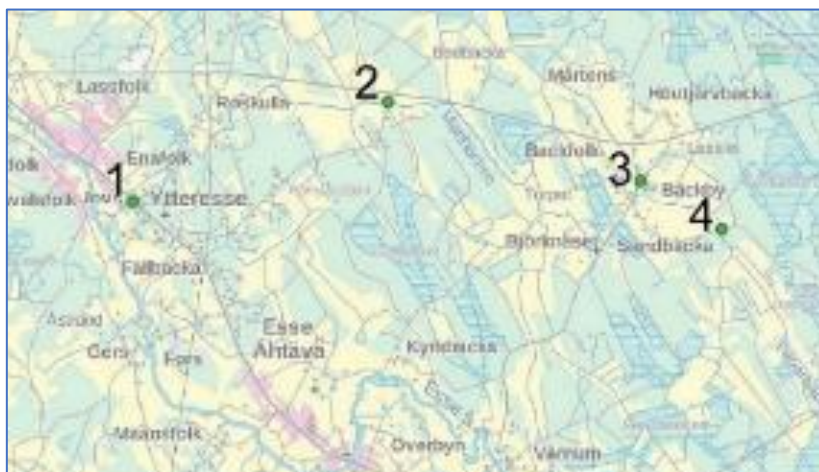
Kuva 4.1.4. Näytteenottoaikat Bäckbybäckenissä 26.5.2020

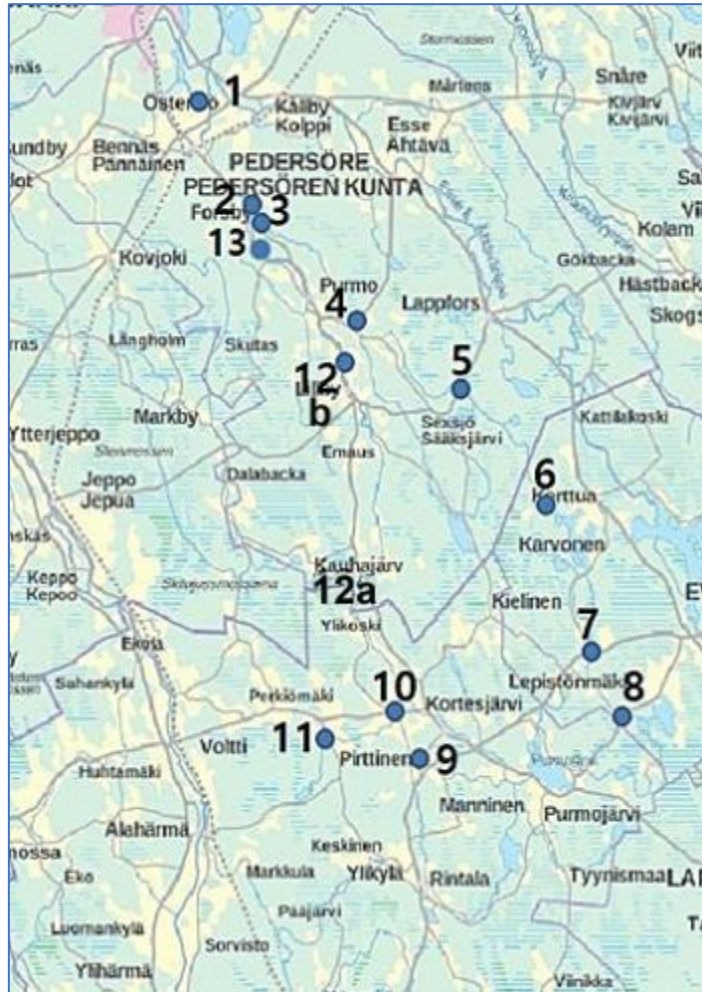
Kuva 4.1.5. Näytteenottopaikat Purmonjoen happamoitumistutkimuksessa 27.4.2020.

Taulukko 4.1.9. Purmonjoen happamoitumistilanne 27.4. 2020 (katso lisäksi kuva 4.1.5) (Etelä-Pohjanmaan ELY-keskus).

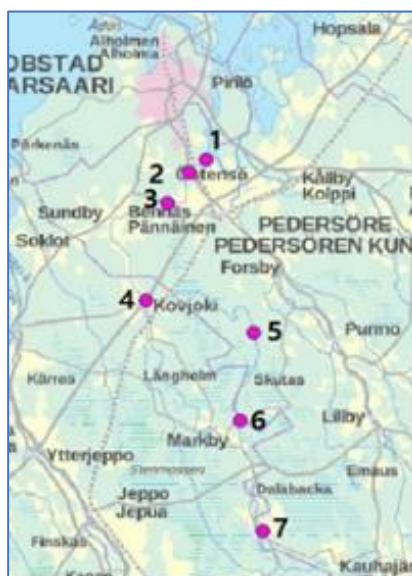
Kuva 4.1.6. Näytteenottoaikat Kovjoen happamoitumistilan tutkimuksessa 13.5.2020. Nro 2 on sivujoki Sandåsenharjualueelta.

Keväällä 2020 tehtiin kartoitus joen eri osien happamuudesta 13.5. (taulukko 4.1.11). Joensuulla pH-arvo oli 5,7. Ensimmäisessä laskuojassa pääuomaan Sandåsenin alueelta pH-arvo oli 5,8 ja sulfaattipitoisuus oli 17 mg/l. Remsanin kohdalla sulfaattipitoisuus oli peräti 68 mg/l. Sundbyn ja Jokihaudan välillä pH-arvo oli 5,6–6,1 ja kaikki sulfaattipitoisuudet olivat alle 20 mg/l. Sekä pääuoman että Dalsbäckenin, joka laskee jokeen, ekologinen tila on huono suurten metallipitoisuuksien takia (kadmium, alumiini ja nikkeli) (Bonde ym. 2016).

Taulukko 4.1.11. Kovjoen happamoitumistilanne 13.5. 2020 (katso lisäksi kuva 4.1.6) (Etelä-Pohjanmaan ELY-keskus).

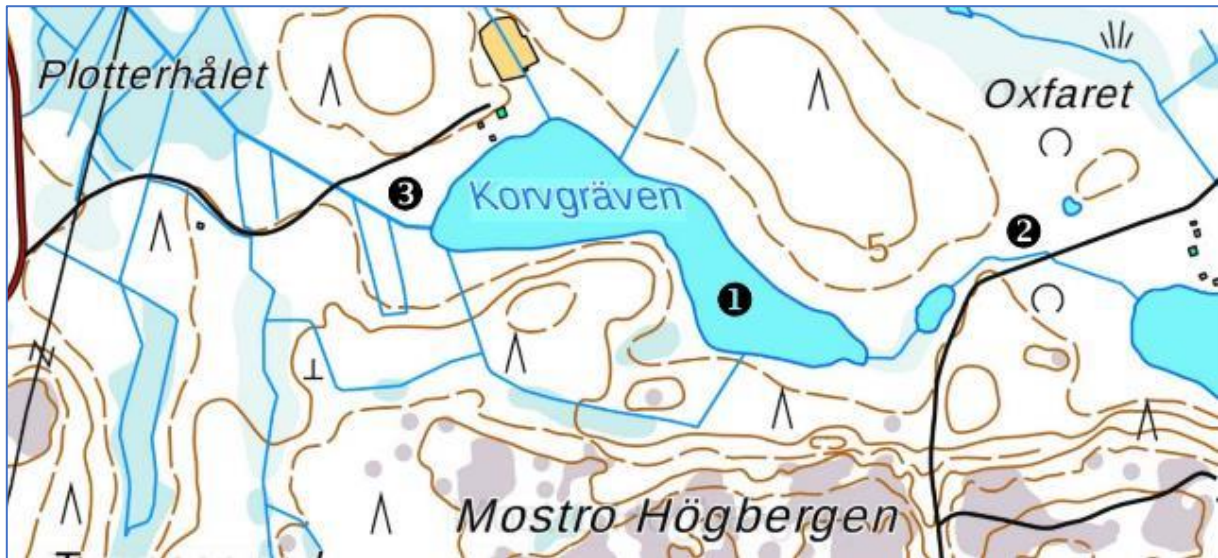
Kuva 4.1.9. Korvgräven (1), vuonna 2009 kunnostettu laskupuron (2) osuus ja sulkeutunut aiempi tuloväylä Plotterhåletista. (Kartan tiedot perustuvat maanmittauslaitoksen maastotietokantaan 4/2022).

**Muuta:** Esimerkki onnistuneesta pienvesien kunnostuksesta kalastuskunnan ja järvalueen maanomistajien yhteistyönä. Idän puoleinen puro on räjäytetty kosteikon halki. Purokunnostuksen jälkeen suurin osa puron uomasta on luonnonmukainen. Järvi ja rannat ovat merkitty vuoden 2008 rantayleiskaavaan merkinnällä /s = alue, jolla on merkittäviä luonnonarvoja ja joka on säilytettävä luonnontilaisena rakennuspaikat pois lukien. Olemassa olevien venereittien, väylien ja ojien kunnossapito on sallittua. Itse ojaa ei ole otettu huomioon.

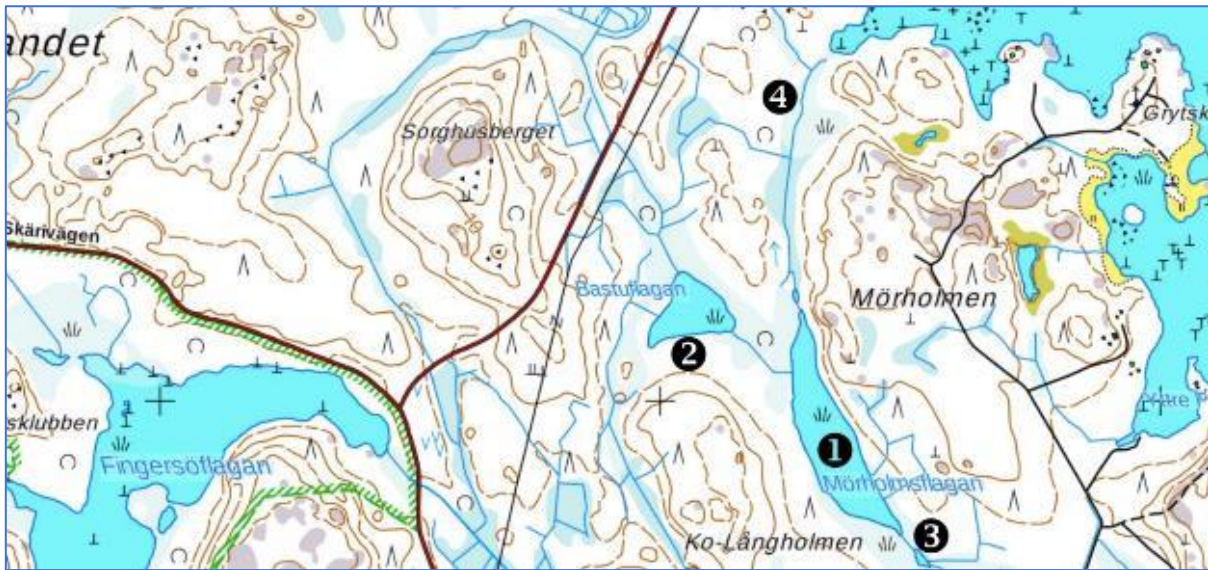
Kuva 4.1.10. Mörholmsflagan (1), Bastuflagan (2), vuosina 1990 ja 1995 kunnostettu laskupuron osuus (4) ja keinotekoinen laskupuro/metsäoja (3), jota myöten osa Mörholmsflagan-kluuvien vedestä virtaa etelään. (Kartan tiedot perustuvat maanmittauslaitoksen maastotietokantaan 4/2022).

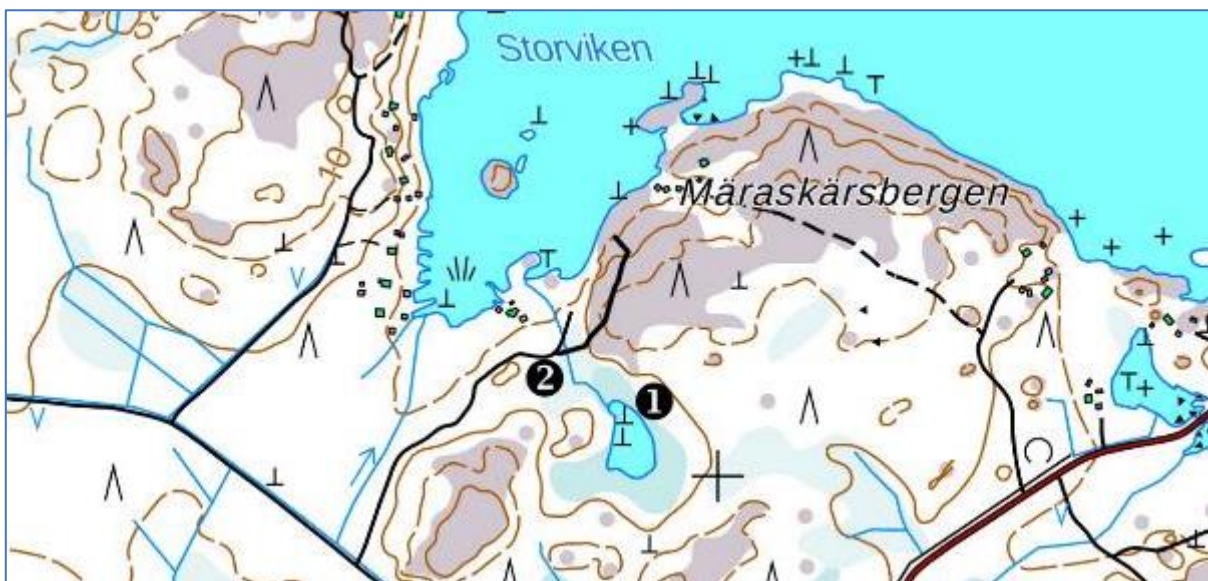
Kuva 4.1.11. Järvi Storviken-lahden lähellä (1) ja kaksi talojen ajotietä (2), jotka ylittävät laskunoron. (Kartan tiedot perustuvat maanmittauslaitoksen maastotietokantaan 4/2022).

**Muuta:** Vesistön pitäisi olla suojeltu vesilain 2 luvun 11 §:n nojalla. Järvi ja Märaskärsbergenin kivikot ovat luokiteltu arvokkaaksi maisema-alueeksi (AM), mutta Storviken-lahden itäosan asemakaavaa laadittaessa vuonna 2013 noron pohjoispuolelle on sijoitettu uusi rakennuspaikka, mikä tarkoittaa tien rakentamista noron yli. Järvi on merkitty SL-merkinnällä.

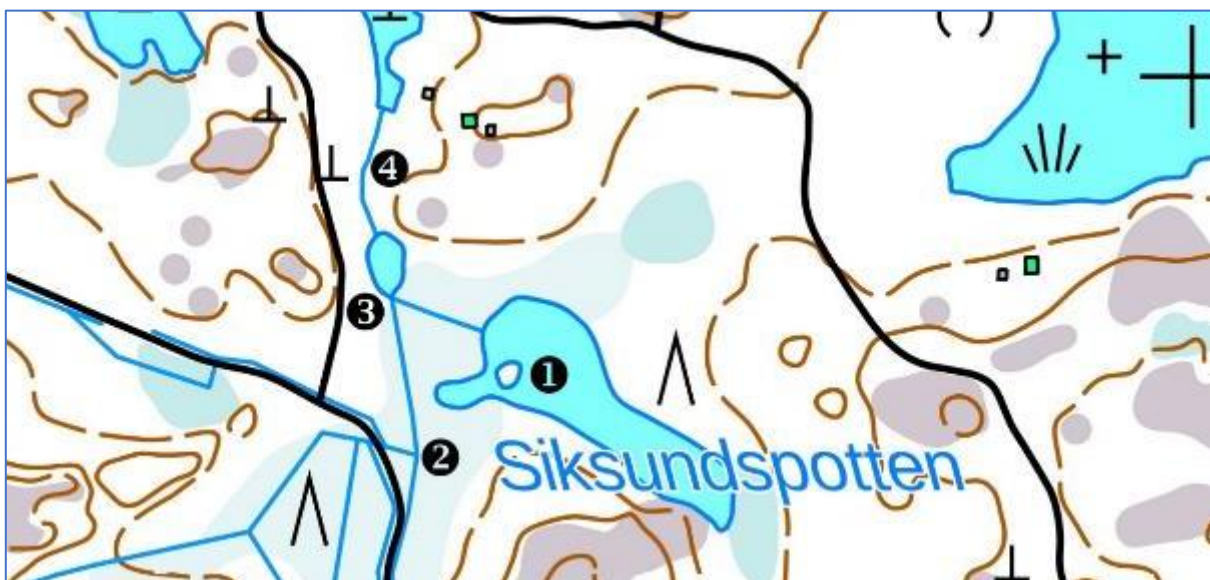
Kuva 4.1.12. Siksundspotten (1), metsäojat (2) ja uusi talon ajotie (3) laskupuron (4) vieressä. (Kartan tiedot perustuvat maanmittauslaitoksen maastotietokantaan 4/2022).

Siksundspotten on pieni kluuvi Bergölandetin pohjoisosassa. Puro on noin 200 m pitkä ja laskee Siksundsviken-lahteen. Öjan kalastuskunta on syventänyt puroa kaivinkoneella 1990-luvun alussa. Lähinnä Siksundspotten-kluuvia oleva 100 m:n osuus purosta on luonnonmukainen. Uoma mutkittelee kivenlohkareiden seassa, on 30 cm leveä ja muodostaa pieniä lampia. Sen jälkeen uoma jatkuu piikkisuorana ja on 1,5 m leveä. Kluuvi on nyt todennäköisesti niin paljon merenpintaa korkeammalla, ettei ole varmaa, pääseekö merivesi virtaamaan siihen. Tämä voitaisiin selvittää vaaituksella.

**Veden laatu:** Öjan kalastuskunta on ottanut vesinäytteitä laskupurosta, järven keskikohdasta ja metsäojien yhteisestä alajuoksusta (taulukko 4.1.16). Vesi on periaatteessa virrannut metsäojista suoraan puroon järven länsiosan kautta, minkä vuoksi veden laatu järven keskikohdassa ei ole kärsinyt niin paljoa niukkavetisistä vuosista vuoteen 1994 asti. Metsäojien kluuvin ohi johtamisen jälkeen veden laatu on parantunut hieman happamuuden osalta.

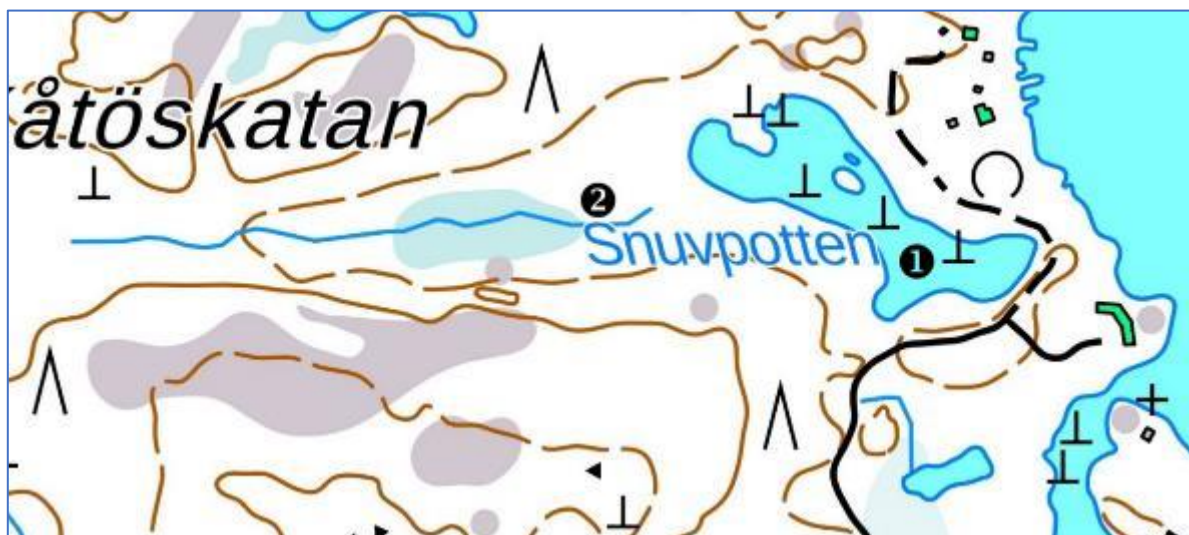
Kuva 4.1.13. Snuvpotten (1) ja metsäoja (2). (Kartan tiedot perustuvat maanmittauslaitoksen maastotietokantaan 4/2022).

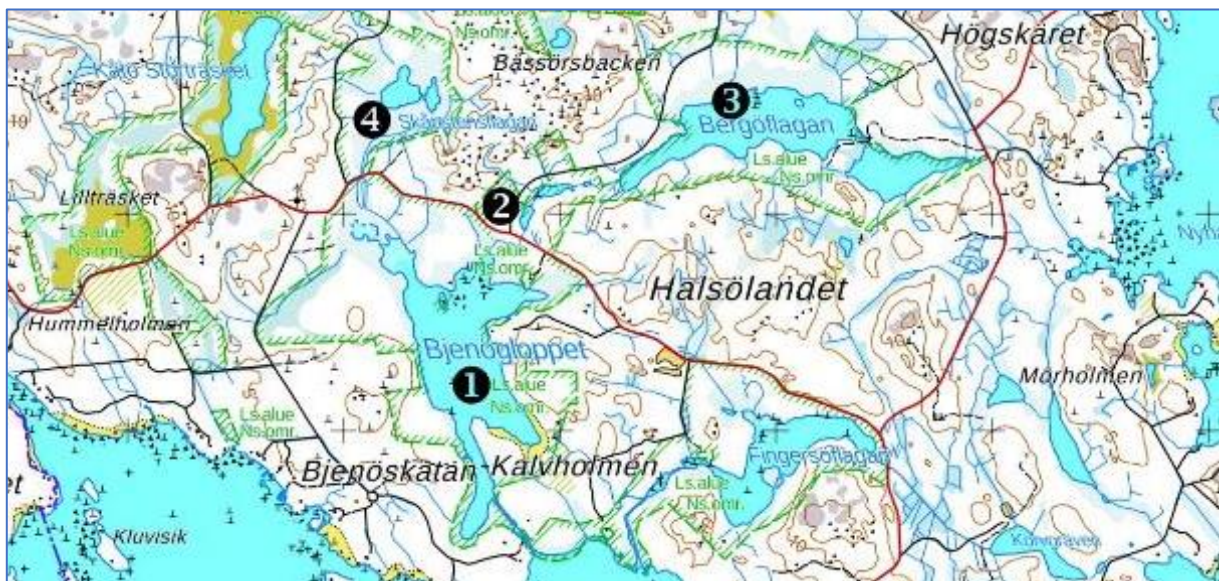
Kuva 4.1.14. Bjenögloppet (1), Gölen (2) ja Bergöflagan (3). Lähellä sijaitsee Skånstensflagan (4). (Kartan tiedot perustuvat maanmittauslaitoksen maastotietokantaan 4/2022).

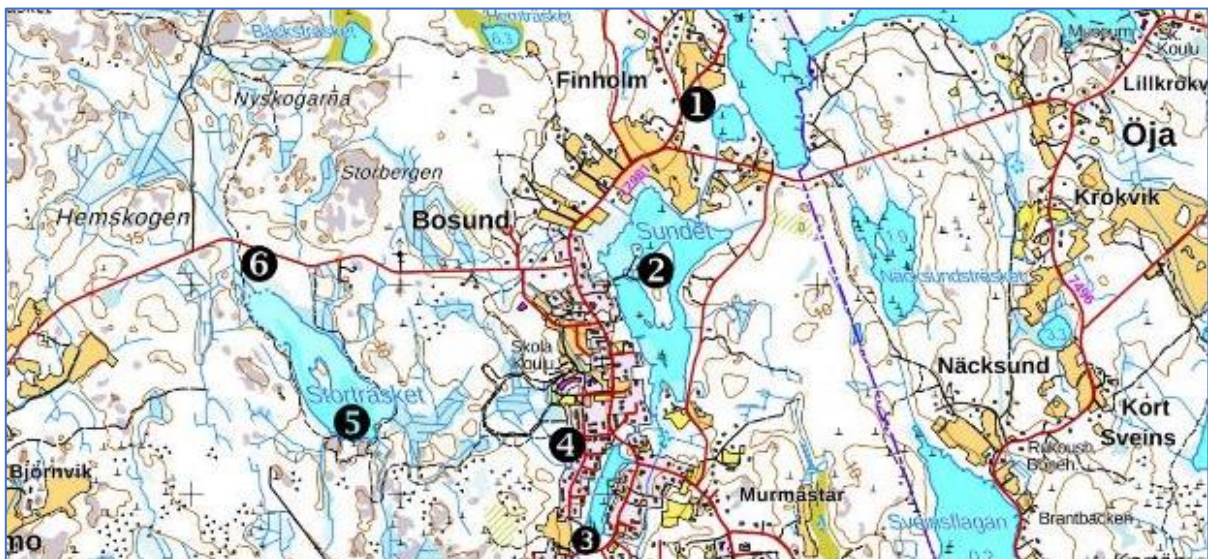
Kuva 4.1.19. Läntelä (1), Hermassundet (2), Mellansundet (3) ja laskupuro etelän suuntaan. Vesi on aiemmin laskenut Storträsket-järvestä (5) Mellansundetiin Skvalanbäcken-puroa (4) myöten, mutta nykyään vesi johdetaan pohjoiseen laskuojaa (6) myöten. (Kartan tiedot perustuvat maanmittauslaitoksen maastotietokantaan 4/2022).

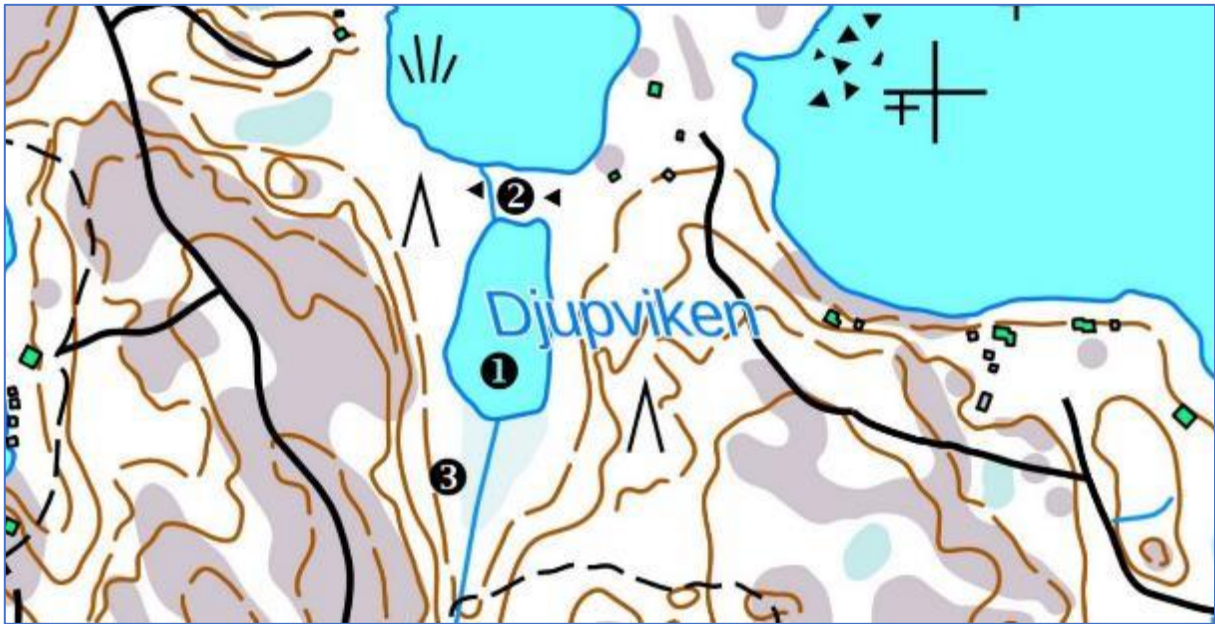
Kuva 4.1.22. Djupviken (1), pohjoisen puoleinen laskupuro (2) ja etelän puoleinen metsäoja (3). (Kartan tiedot perustuvat maanmittauslaitoksen maastotietokantaan 4/2022).

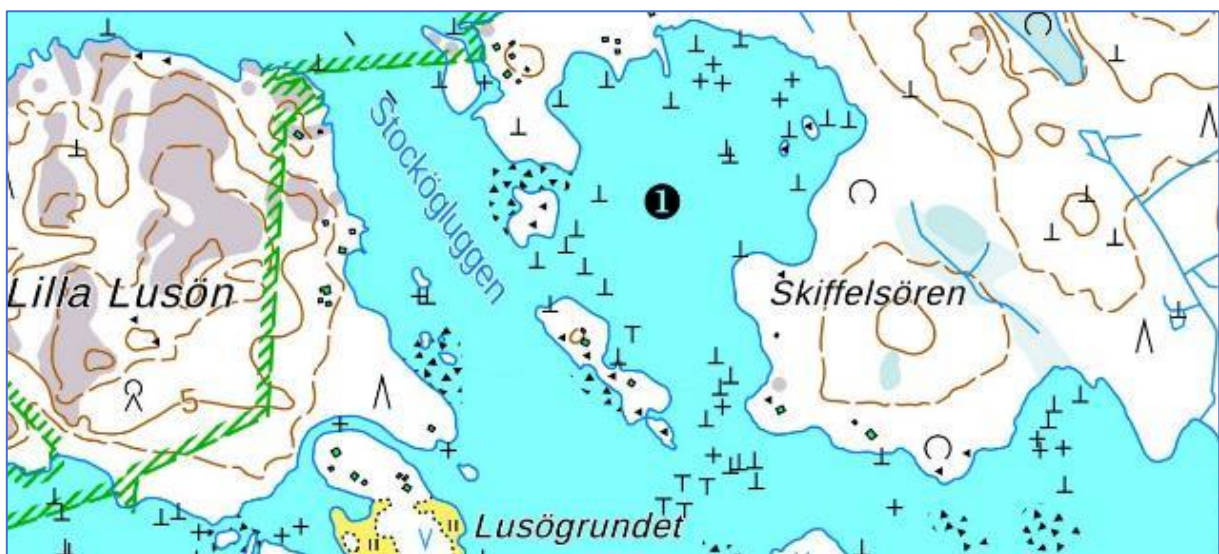
Kuva 4.1.23. Stockövikens (1) ja salmi pohjoisessa (2) ja etelässä (3). (Kartan tiedot perustuvat maanmittauslaitoksen maastotietokantaan 4/2022).

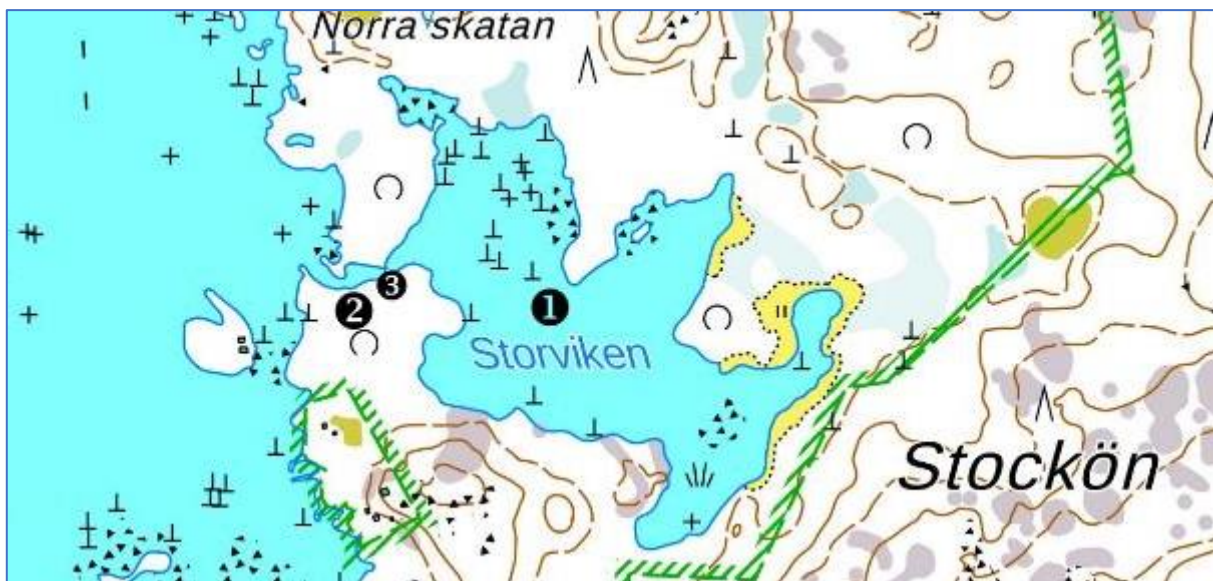
Kuva 4.1.24. Storviken (1) Stockön-saarella, ruopattu tuloväylä (2) ja tekopato (3). (Kartan tiedot perustuvat maanmittauslaitoksen maastotietokantaan 4/2022).

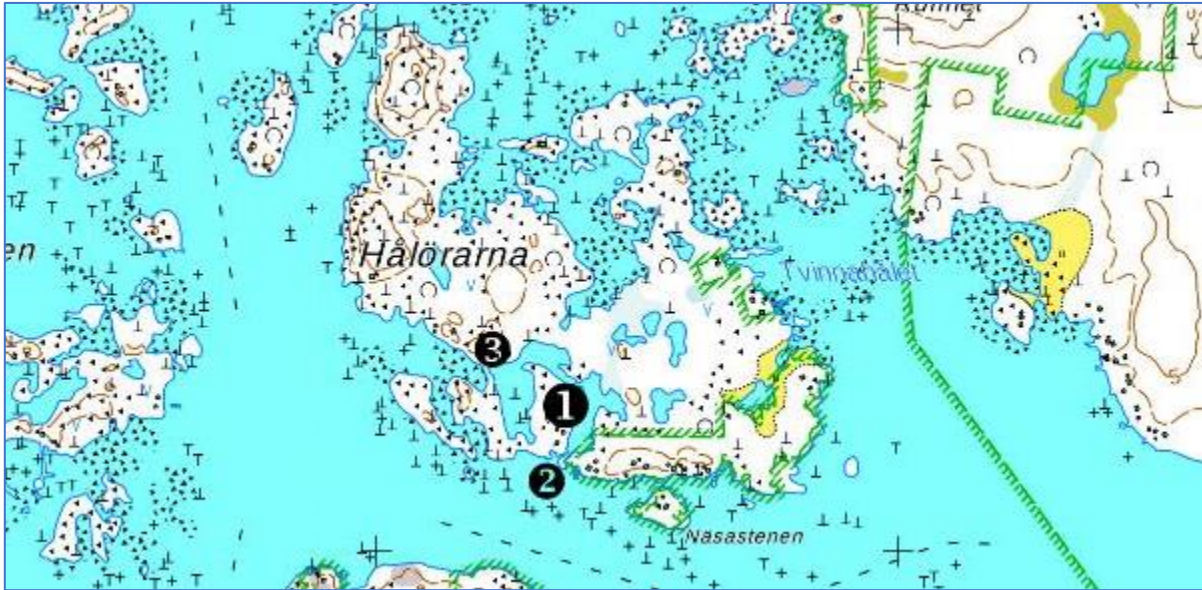
Kuva 4.1.25. Kluuvi Hålörarna-saaren eteläosassa (1), ruopattu tuloväylä (2) ja luonnollinen laskupuro (2). (Kartan tiedot perustuvat maanmittauslaitoksen maastotietokantaan 4/2022).

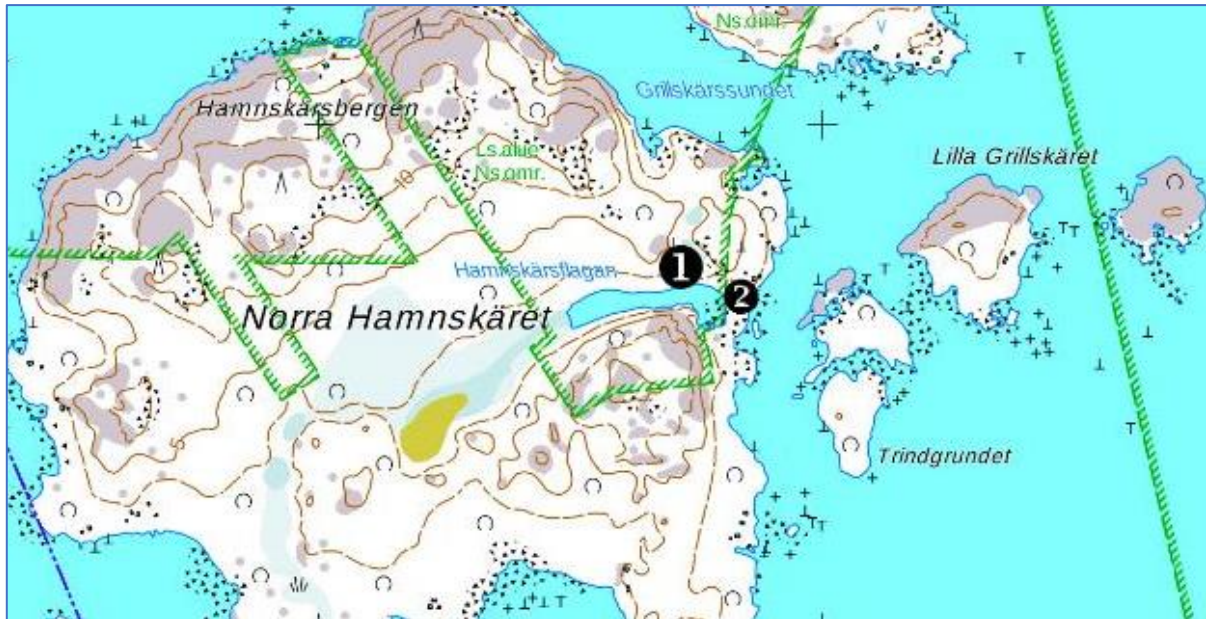
Kuva 4.1.27. Hamnskärsflagan (1) ja luonnonpuro (2). (Kartan tiedot perustuvat maanmittauslaitoksen maastotietokantaan 4/2022).

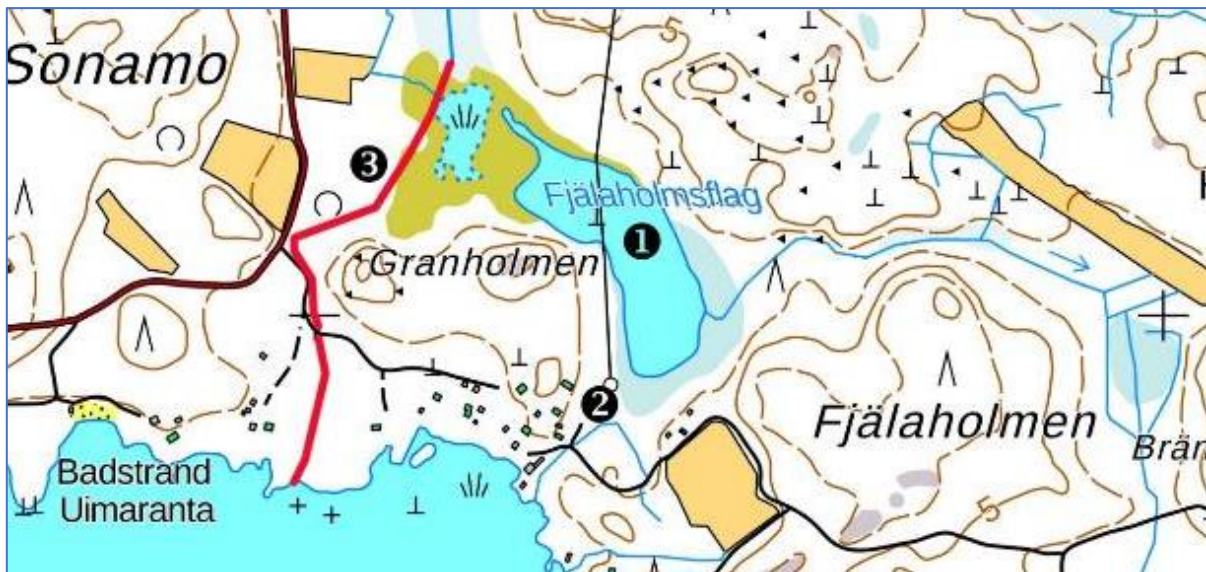
Kuva 4.1.30. Fjälaholmsflagan (1), kuivunut luonnonpuro (2) ja kuivatusoja (3), joka kulkee kluuvin ohi. (Kartan tiedot perustuvat maanmittauslaitoksen maastotietokantaan 4/2022).

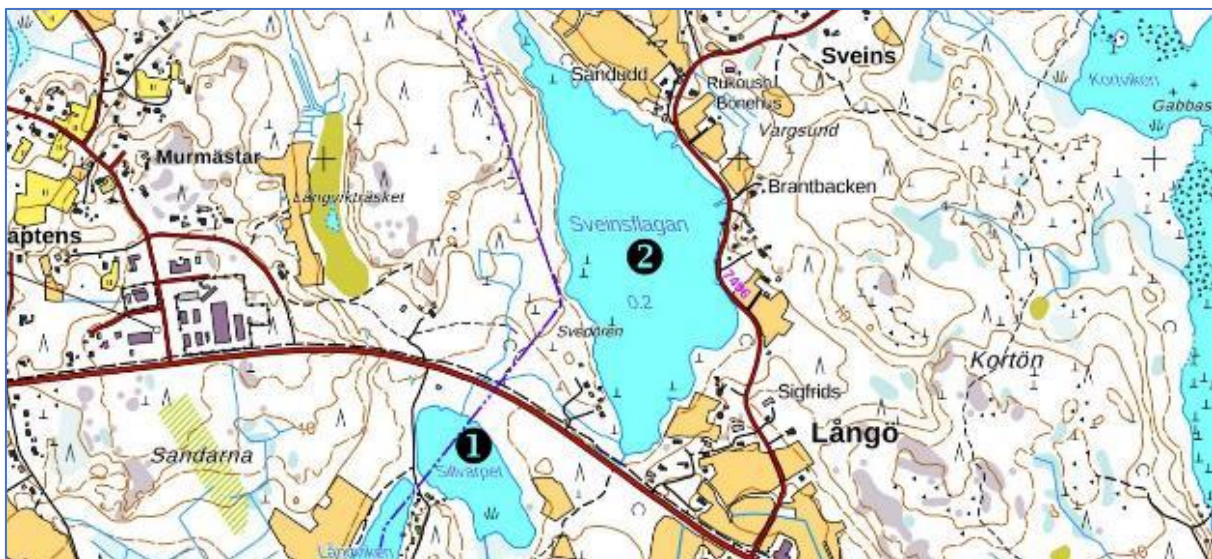
Kuva 4.1.32. Sillvarpet (1) ja Sveinsflagan (2). (Kartan tiedot perustuvat maanmittauslaitoksen maastotietokantaan 4/2022).

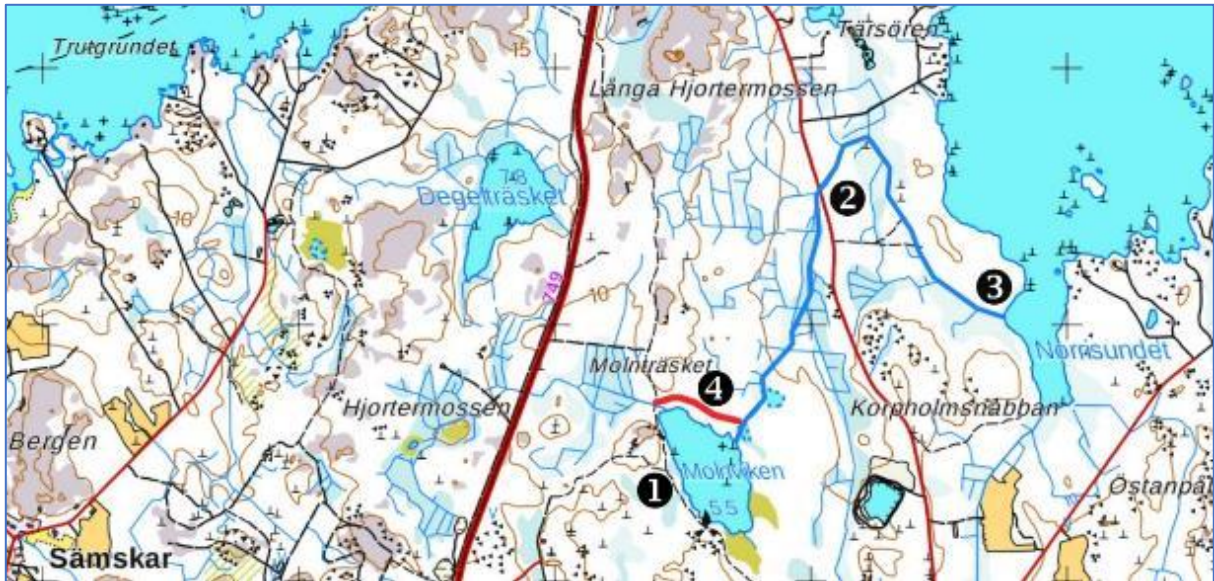
Kuva 4.1.33. Molnviken (1), laskupuro ja metsäoja/puro (2) sekä laskupuro Luodonjärveen (3). Varsinainen säännöstelyoja on merkitty numerolla 4. (Kartan tiedot perustuvat maanmittauslaitoksen maastotietokantaan 3/2022).

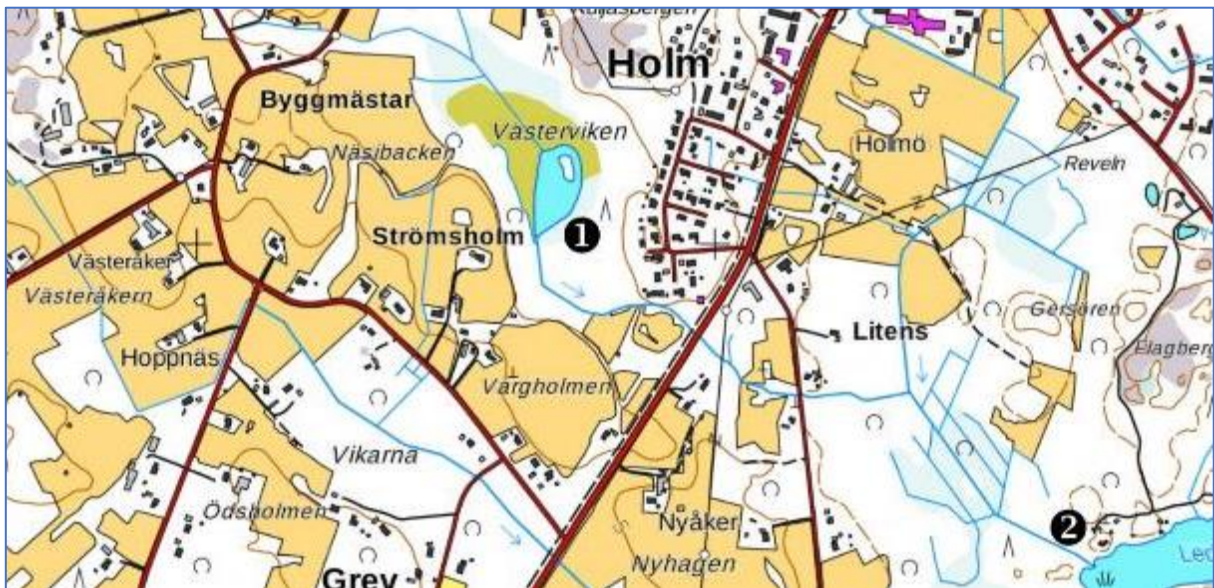
Kuva 4.1.34a. Västerviken (1) ja laskupuro Ledeniin (2). (Kartan tiedot perustuvat maanmittauslaitoksen maastotietokantaan 3/2022).

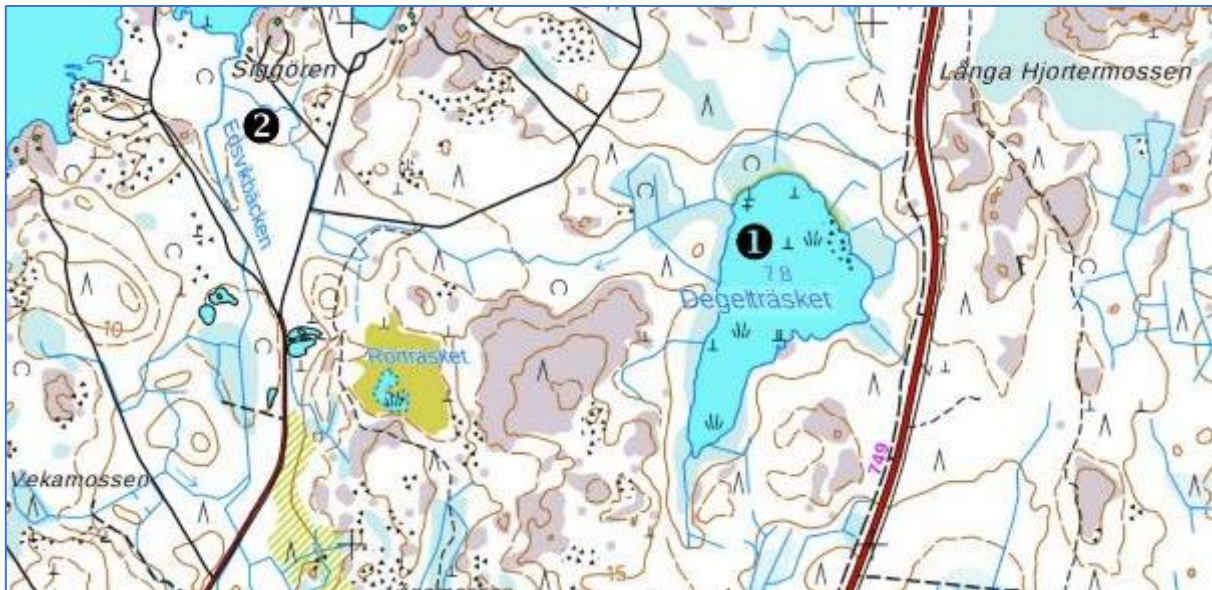
Kuva 4.1.35. Degelträsket (1) ja laskupuro Siggörenin (2) kohdalla. (Kartan tiedot perustuvat maanmittauslaitoksen maastotietokantaan 3/2022).
