# Rannikon pienvedet kalojen kutupaikkoina Pohjanmaalla ja Keski-Pohjanmaalla 2020–2022

Carina Rönn, Ralf Wistbacka, Marina Nyqvist

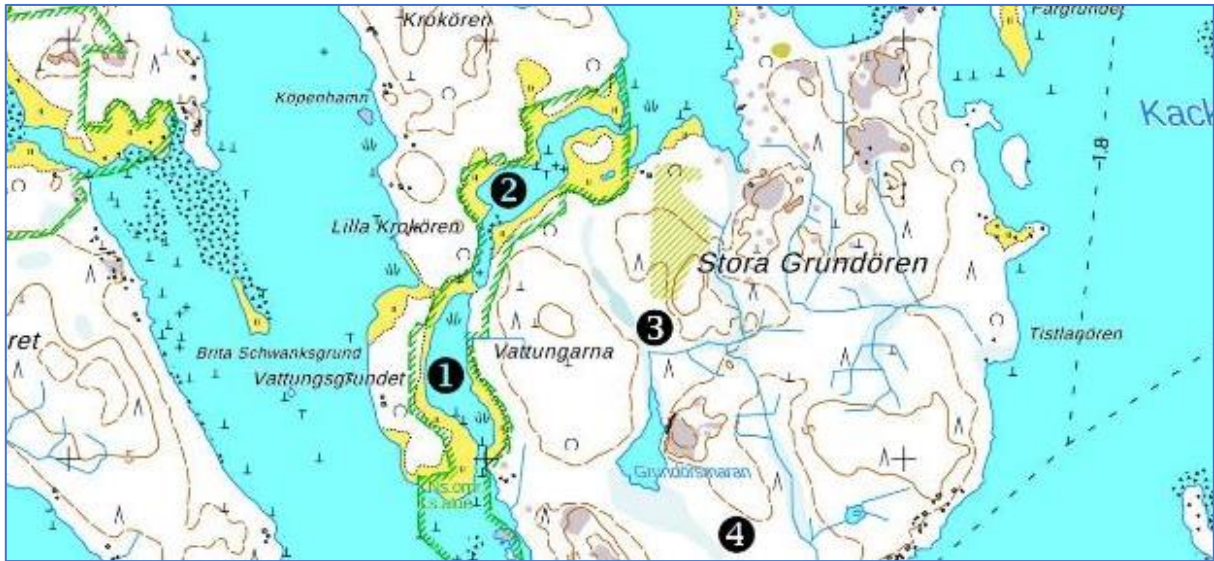
Kuva 4.1.36. Eteläinen Krokörströmmen (1) ja pohjoinen Krokörströmmen (2) sekä ojittamalla rikutut kaksi haaraa Grundörströmmenistä pohjoiseen (3) ja etelään (4). (Kartan tiedot perustuvat maanmittauslaitoksen maastotietokantaan 3/2022).

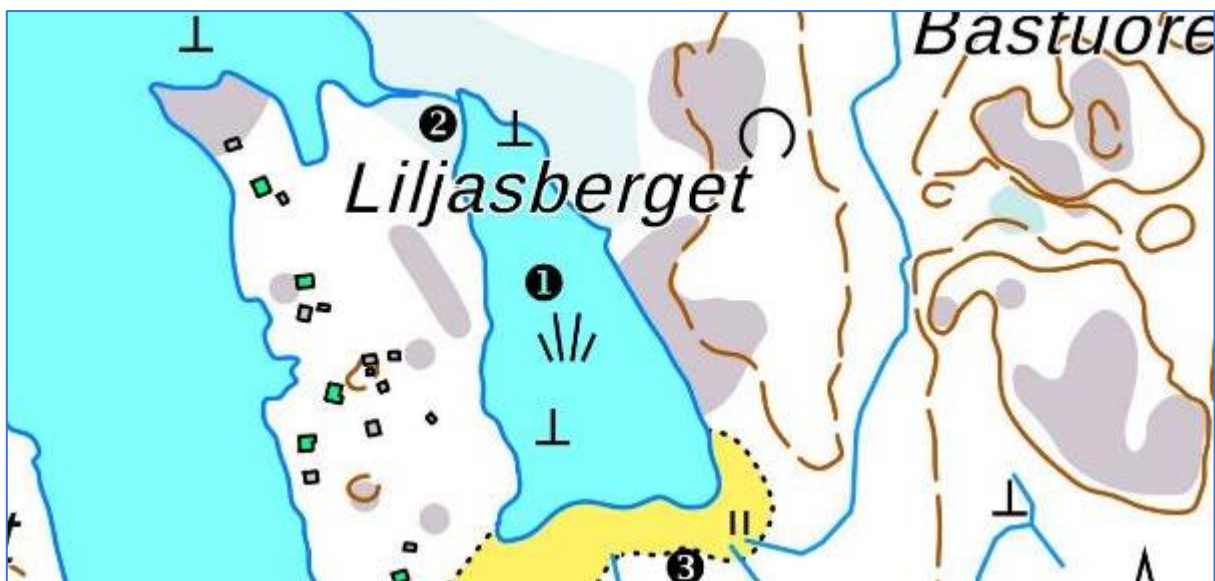
Kuva 4.1.38. Kluuvi Liljasbergetin (1) yhteydessä, laskupuro (2) ja kolme metsäojaa (3). (Kartan tiedot perustuvat maanmittauslaitoksen maastotietokantaan 3/2022).

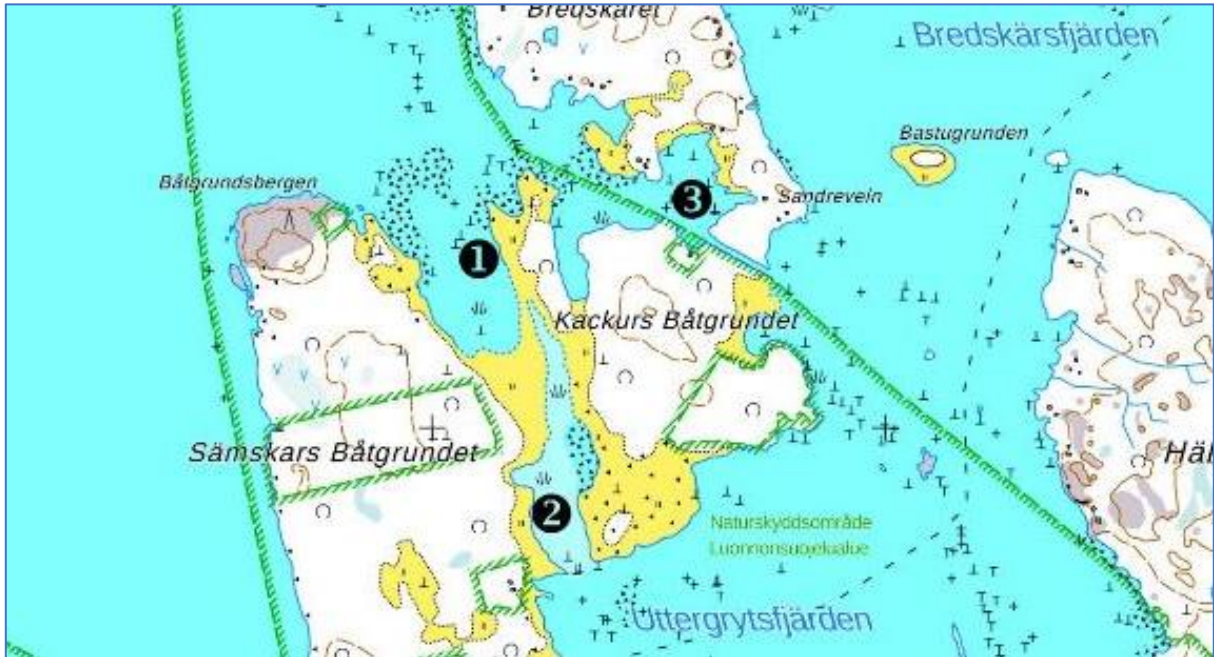
Kuva 4.1.39. Fladat Kackurin Båtgrundetissa pohjoisen puolella (1), Kackurin Båtgrundetsissa etelän puolella (2) ja Sandrevelnissä (3). (Kartan tiedot perustuvat maanmittauslaitoksen maastotietokantaan 3/2022).

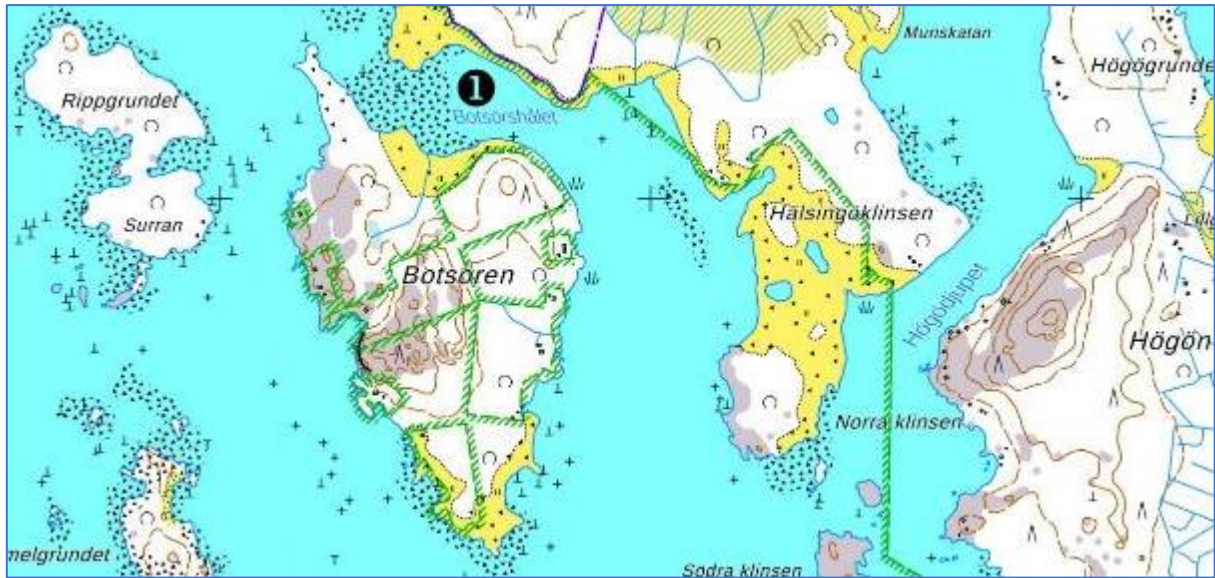
Kuva 4.1.42. Botsörshålet (1). (Kartan tiedot perustuvat maanmittauslaitoksen maastotietokantaan 3/2022).

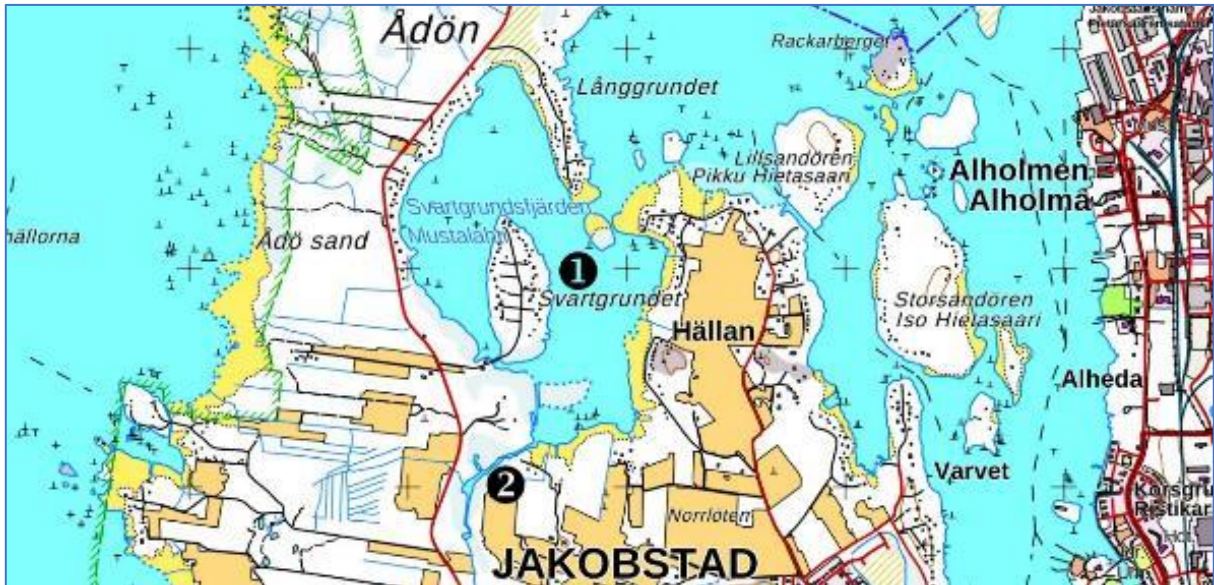
Kuva 4.1.43. Svartgrundsfjärden (1) ja Strömfjärden (2). (Kartan tiedot perustuvat maanmittauslaitoksen maastotietokantaan 3/2022).

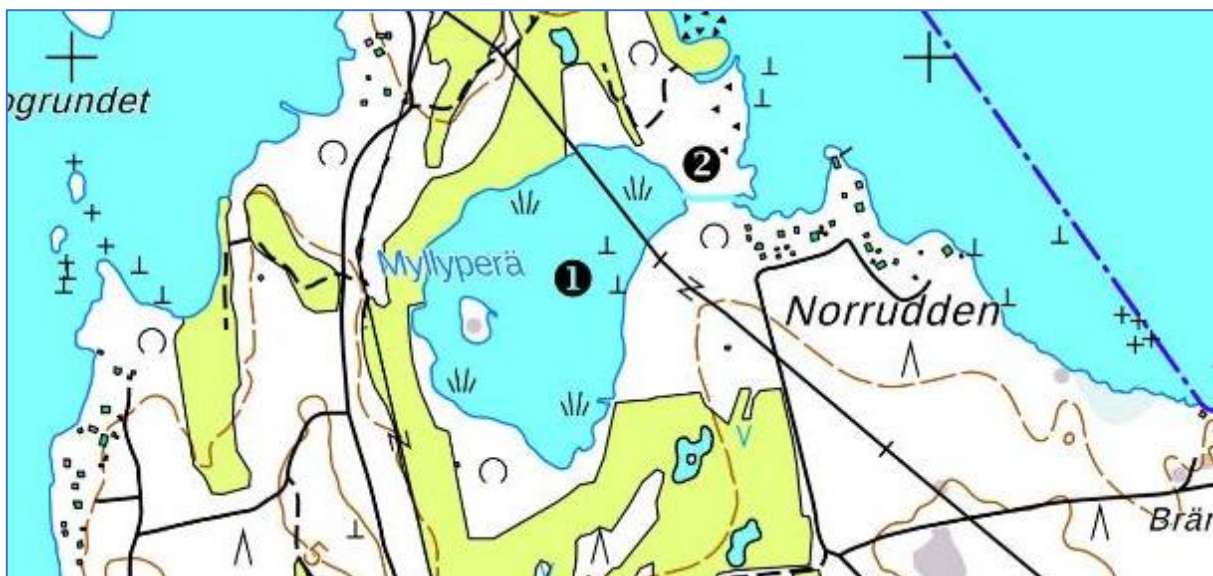
Kuva 4.1.48. Myllyperä (1) ja laskupuro Luodonjärveen (2). (Kartan tiedot perustuvat maanmittauslaitoksen maastotietokantaan 3/2022).

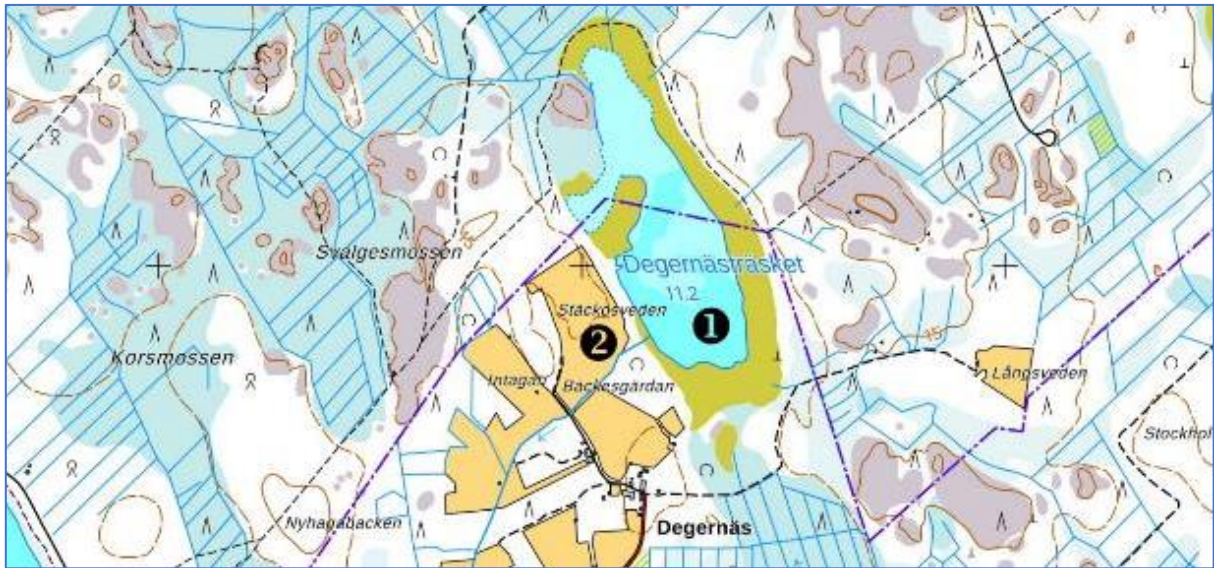
Kuva 4.1.49. Degernästräsket (1) ja laskupuro (2). (Kartan tiedot perustuvat maanmittauslaitoksen maastotietokantaan 3/2022).

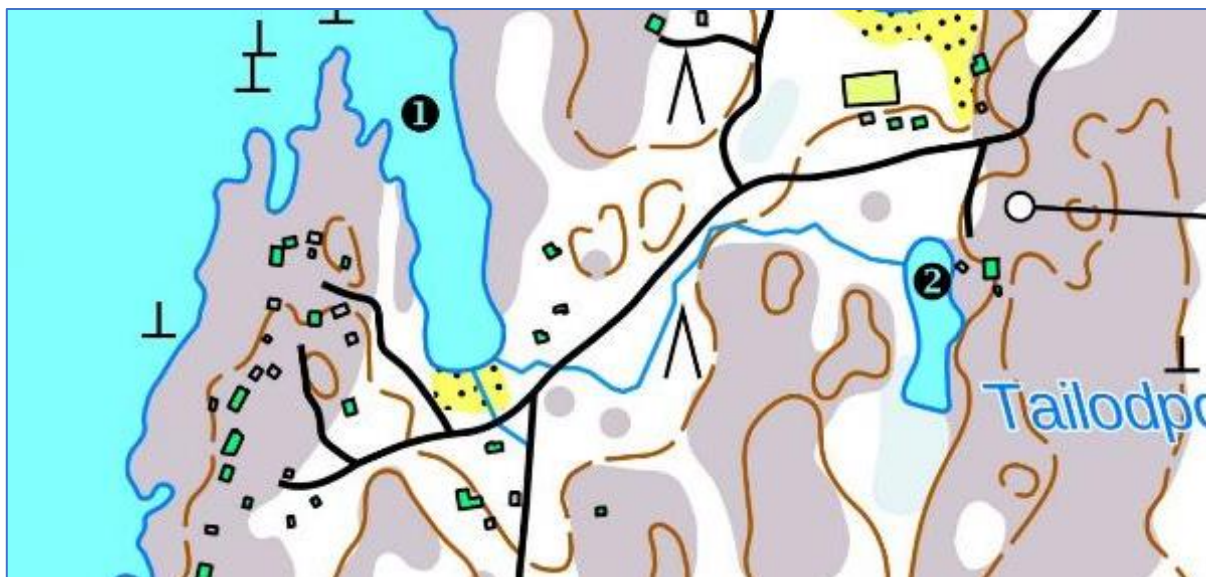
Kuva 4.1.52. Molnviken (1), laskupuro ja metsäoja/puro (2) sekä laskupuro Luodonjärveen (3). (Kartan tiedot perustuvat maanmittauslaitoksen maastotietokantaan 3/2022).

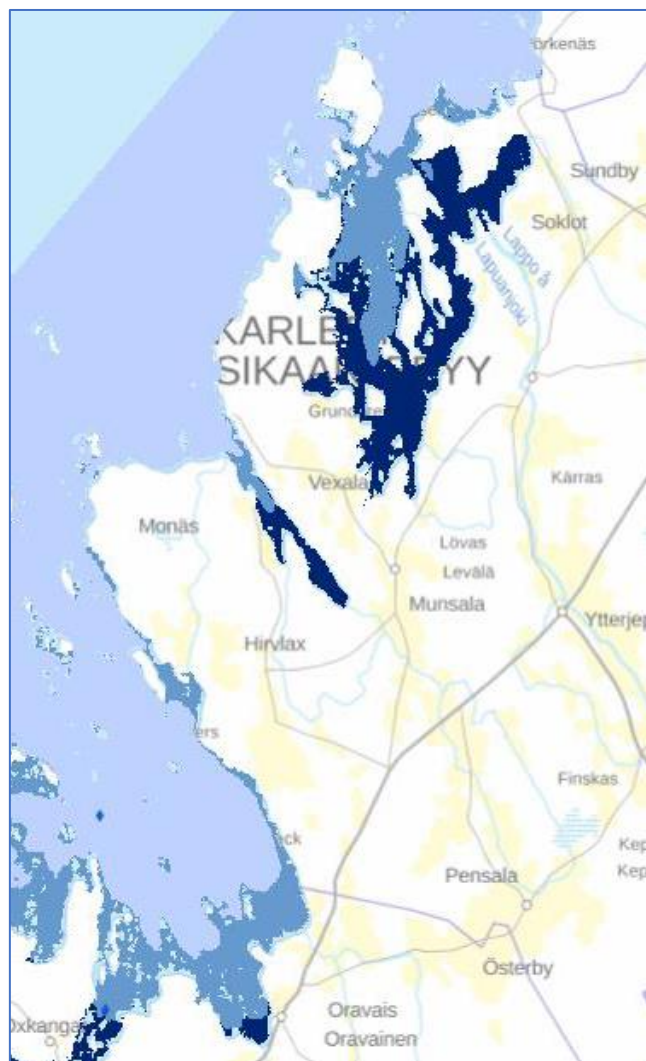
Kuva 4.2.1. Alueet, jotka ovat VELMU-mallin perusteella erittäin suotuisia (tummansiniset), suotuisia (siniset) ja epäsuotuisia (violetit) ahvenen poikastuotantoalueita (<http://paikkatieto.ymparisto.fi/velmu>).

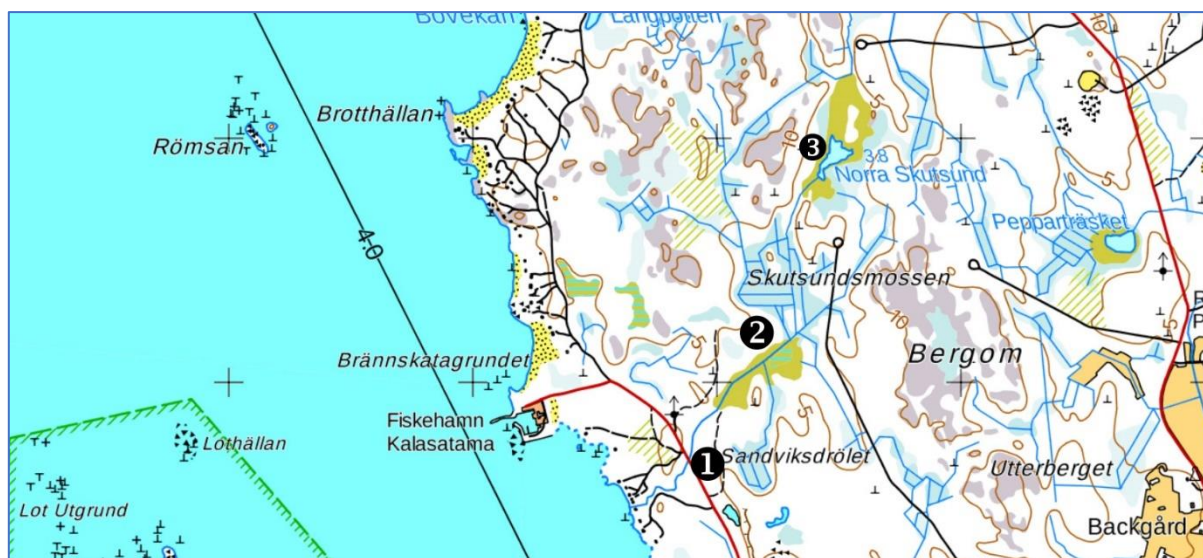
Kuva 4.2.18. Sandskabäcken (1), Skutsundsträsket (2) ja Norra Skutsund (3). (Kartan tiedot perustuvat maanmittauslaitoksen maastotietokantaan 3/2022).

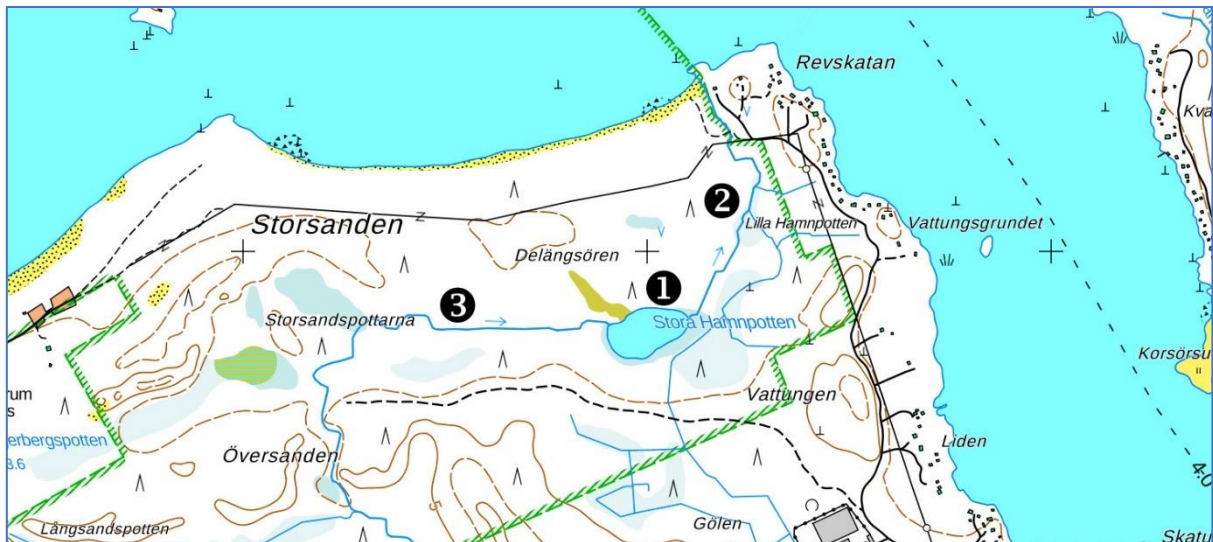
Kuva 4.2.20. Stora Hamnpotten (1), Lilla Hamnpotten (2) ja Träskesbäckenin alajuoksu (3). (Kartan tiedot perustuvat maanmittauslaitoksen maastotietokantaan 3/2022).

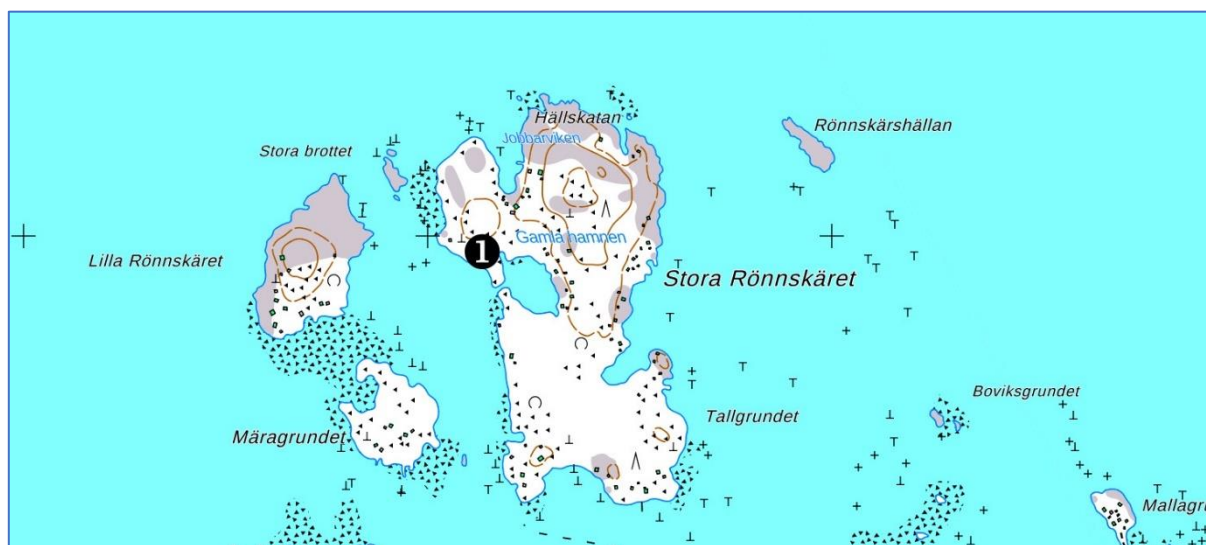
Kuva 4.2.21. Gamla hamnen ja ruopattu laskupuro (1). (Kartan tiedot perustuvat maanmittauslaitoksen maastotietokantaan 3/2022).

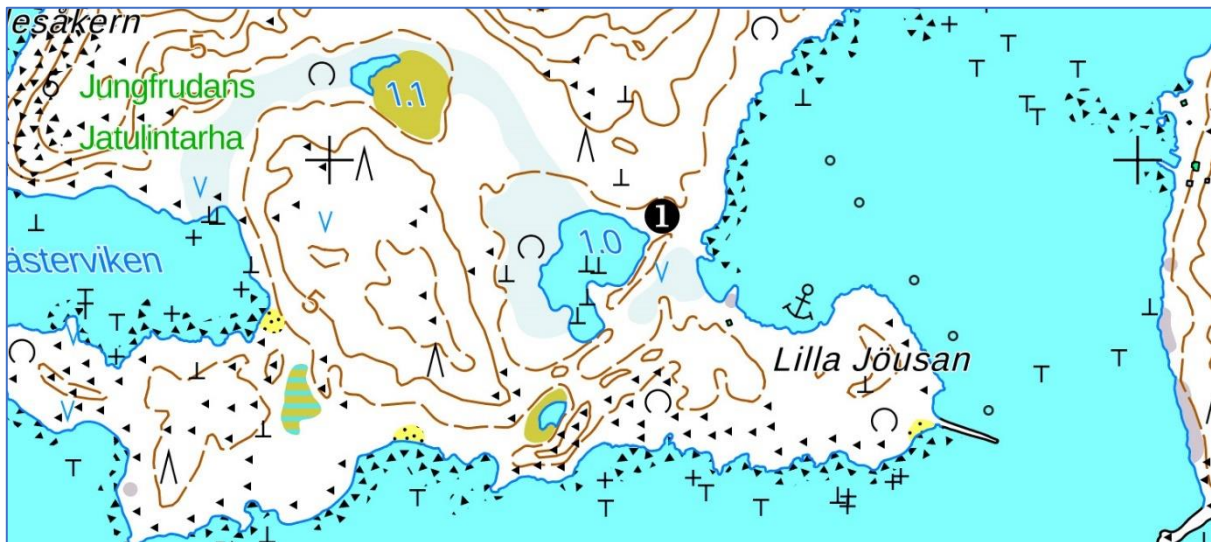
Kuva 4.2.24. Kluuvi Jöusanin saarella (1). (Kartan tiedot perustuvat maanmittauslaitoksen maastotietokantaan 3/2022).

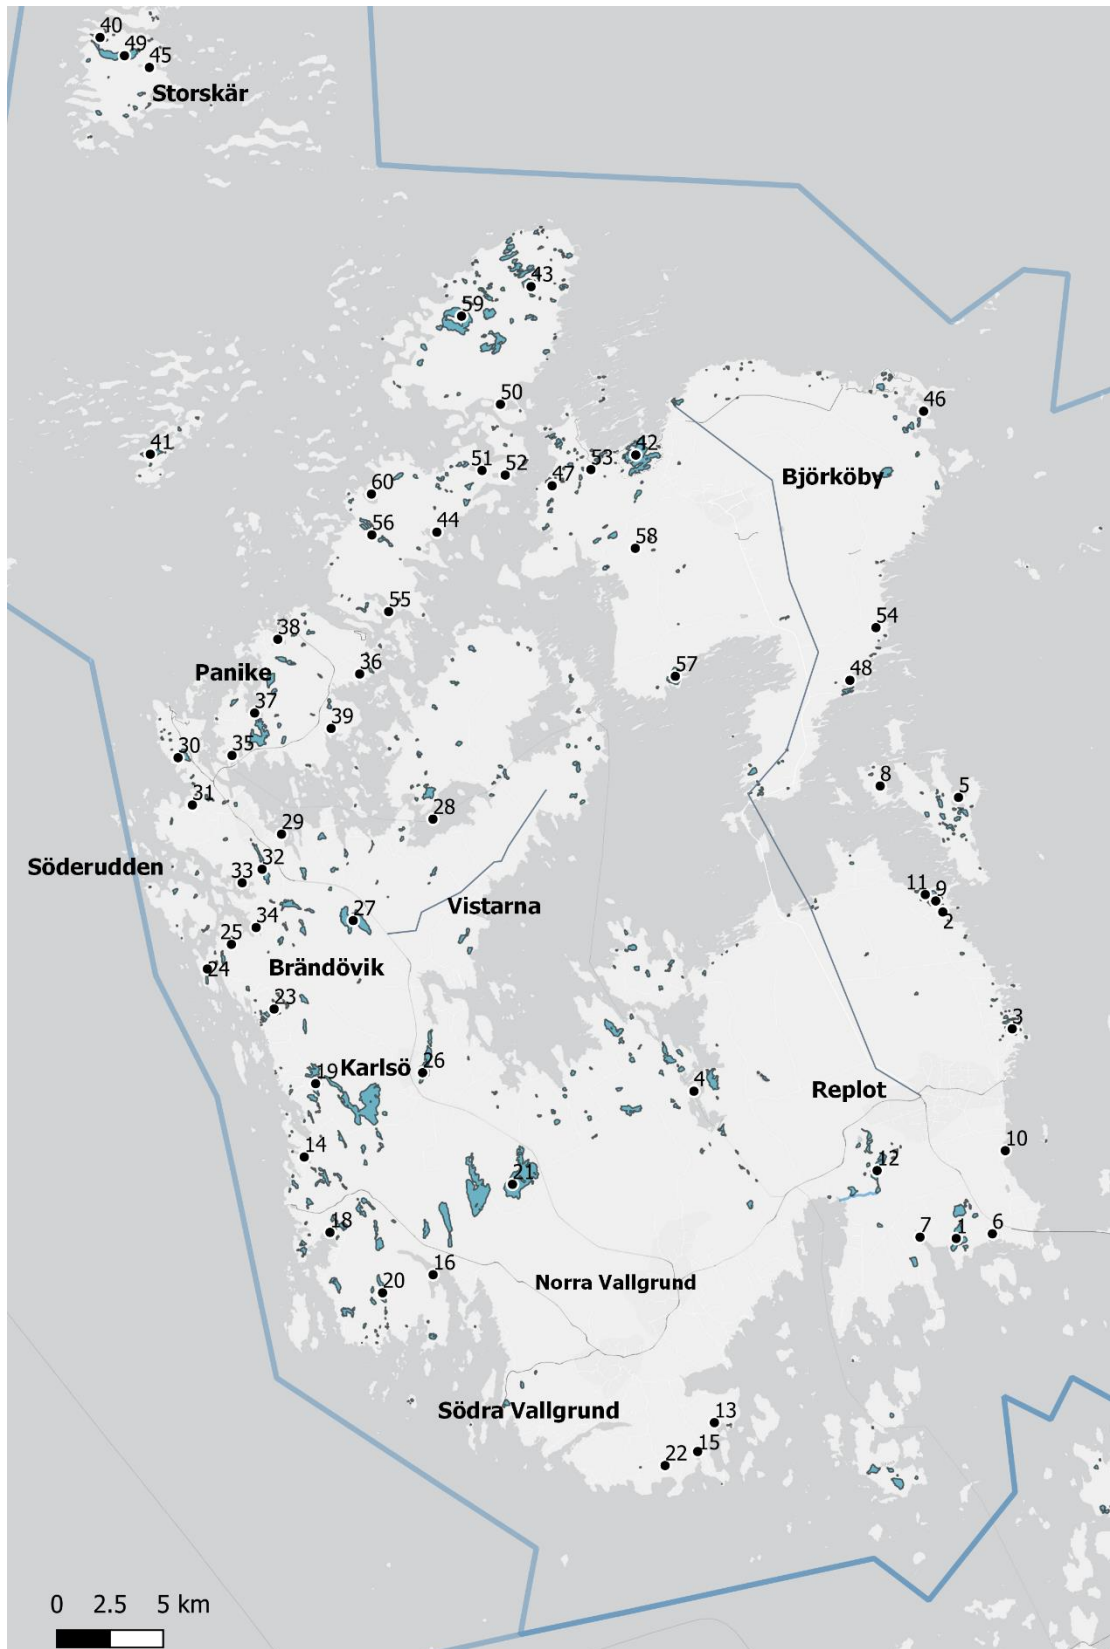
Kuva 5.1.1. Osa-alue Raippaluoto–Björköby. Vesistöt ovat numeroitu, ja numerointi vastaa taulukossa 5.1.1 käytettyä numerointia.

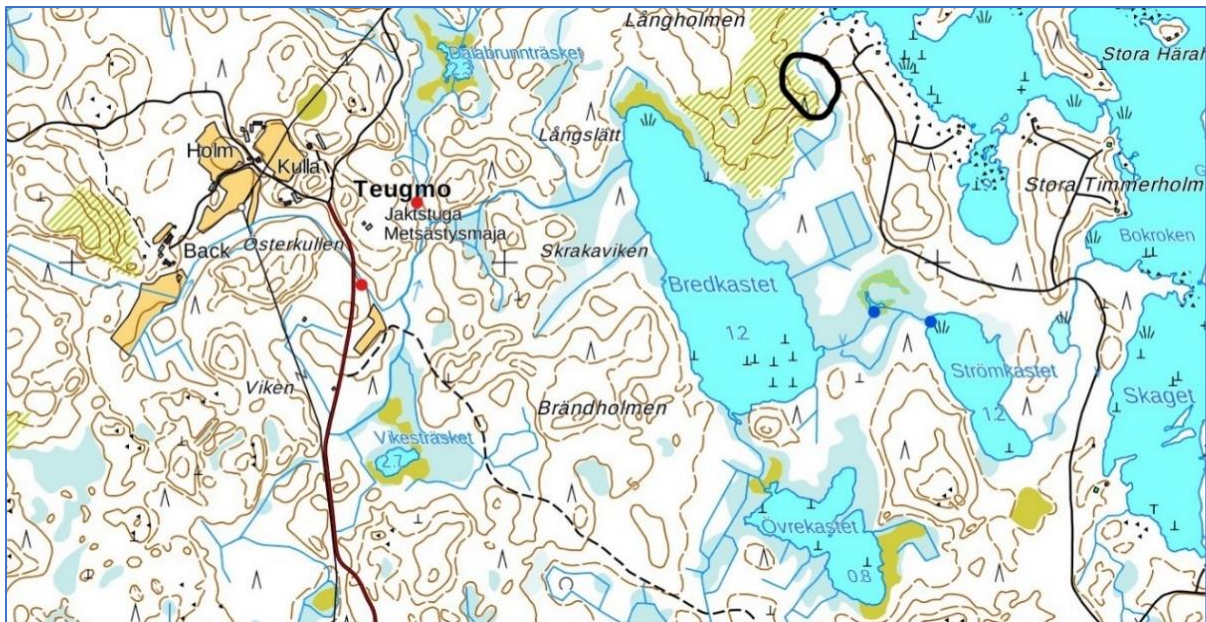
Kuva 5.2.25. Bredkastetin–Strömkastetin järvesistö Teugmossa. Punaisilla pisteillä on merkitty vesistöä eniten happamoittavat sivupurot. Sinisillä pisteillä on merkitty potentiaaliset vaellusesteet ja mustalla ympyrällä on merkitty Bredkastetin laskupurossa kohta, johon on suositeltavaa rakentaa levähdyspaikkoja kaloille esimerkiksi asettamalla kiviä puroon. (Kartan tiedot perustuvat maanmittauslaitoksen maastotietokantaan 10/2020)

Bredkastetin laskupurossa mereen ei ole vaellusesteitä, mutta virta on purossa paikoittain voimakas. Purosta voitaisiin tehdä vaihtelevampi rakentamalla levähdyspaikkoja pienille kalalajeille, kuten ahvenelle ja särjelle.

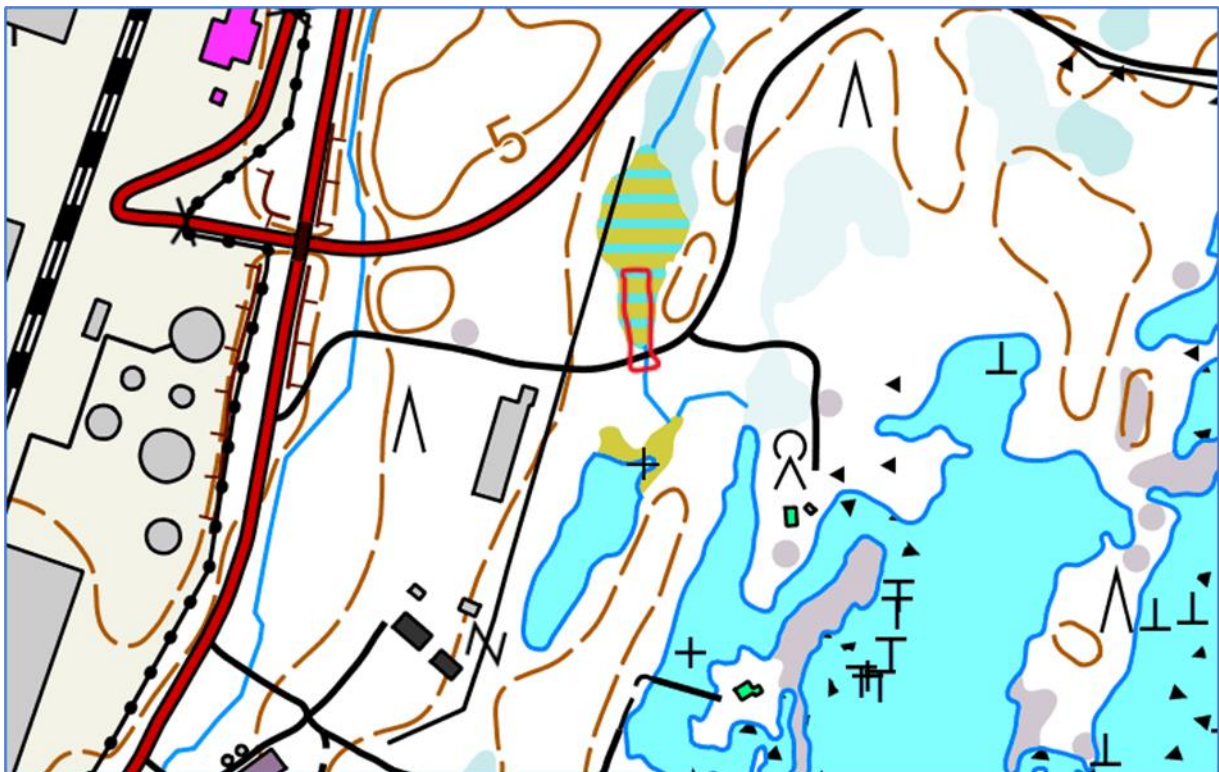
Kuva 6.35. Kluuvit Tallvarpen-lahden lähellä. Vuonna 2000 kunnostettu alue on merkitty punaisella rajauksella (kartan tiedot perustuvat maanmittauslaitoksen maastotietokantaan 9/2021).

Vuonna 2022 pohjoinen kluuvi ja tierumpu kluuvien välissä kunnostettiin (kunnostetut alueet näkyvät punaisella rajauksella kartassa, merkkäus on likimääräinen) Helmi-ohjelman kautta. Kunnostuksessa kivettiin tierummun ympäristöä, jotta vedenkorkeutta tierummussa sisällä saataisiin nostettua. Vesikasvillisuus niitettiin sekä meren suulta että molempien kluuvien suilta. Eteläisen kluuvin suulla vesikasvillisuutta tallattiin jaloilla.
